**IGASAMEX**

**REPORTE DE PATRULLAJE DEL GASODUCTO**

SISTEMA:	Fracsa Alloys, S.A. de C. V.	PERIODO:	28-Feb-2015 27-Mar-2015	<b>REV. 0</b>
LLENADO POR:	Hugo Vicente Gonzalez Torres	FRECUENCIA:	MENSUAL	<b>RO-002</b>

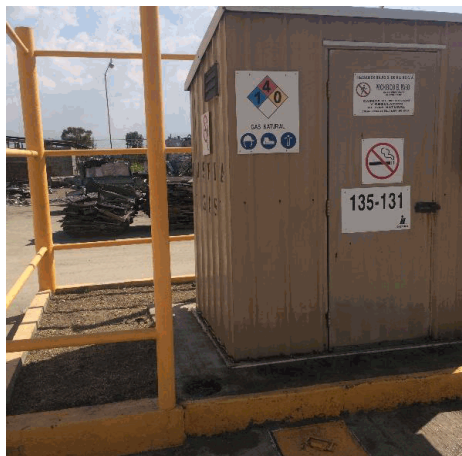
**9.- Evidencias:**

No se presenta ningún problema a lo largo del ducto. Se hace limpieza de caseta de interconexión y de cliente.
