IGASAMEX

REPORTE DE PATRULLAJE DEL GASODUCTO

SISTEMA: Frasca Alloys, S.A. de C. V. PERIODO: 28-Mar-2015 27-Apr-2015 REV. 0
LLENADO POR: Hugo Vicente Gonzalez Torres FRECUENCIA: MENSUAL RO-002

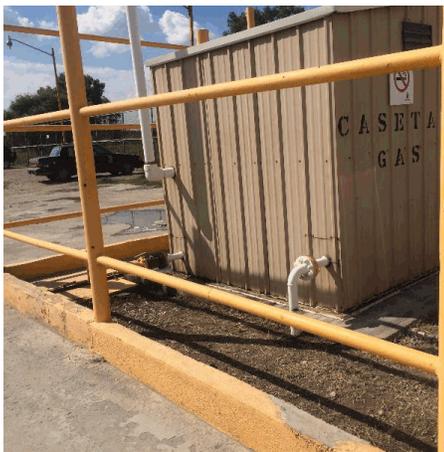
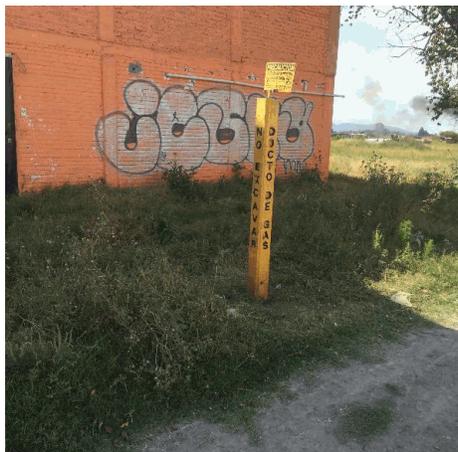
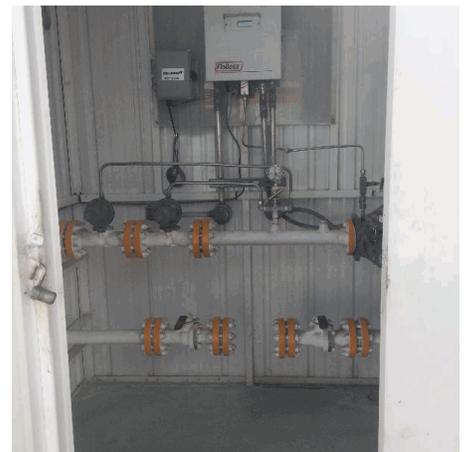
9.- Evidencias:

8.- Comentarios adicionales:
Ninguna alteración a lo largo del gasoducto. Limpieza y despeje de postes.
