IGASAMEX

REPORTE DE PATRULLAJE DEL GASODUCTO

SISTEMA:	Fracsa Alloys, S.A. de C. V.	PERIODO:	28-Jun-2015 27-Jul-2015	REV. 0
LLENADO POR:	Hugo Vicente Gonzalez Torres	FRECUENCIA:	MENSUAL	RO-002

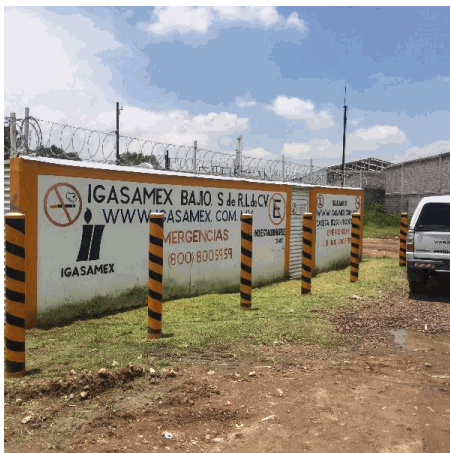
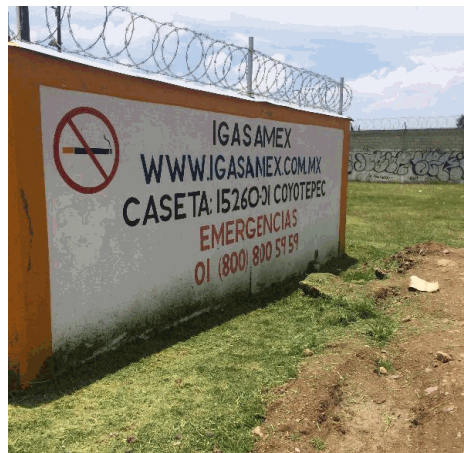
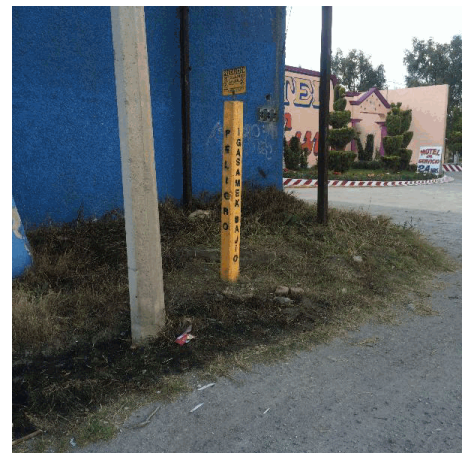
9.- Evidencias:

Se realiza limpieza y deshierbe de caseta de interconexión y limpieza de caseta de cliente.
