**REPORTE DE PATRULLAJE DEL GASODUCTO**

SISTEMA:	<u>Fracsa Alloys, S.A. de C. V.</u>	PERIODO:	<u>28-Aug-2015 27-Sep-2015</u>	<b>REV. 0</b>
LLENADO POR:	<u>Hugo Vicente Gonzalez Torres</u>	FRECUENCIA:	<u>MENSUAL</u>	<b>RO-002</b>

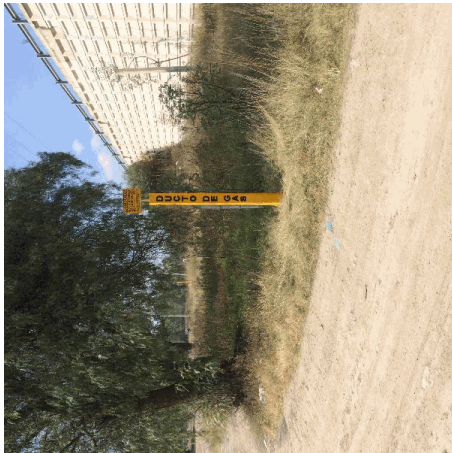
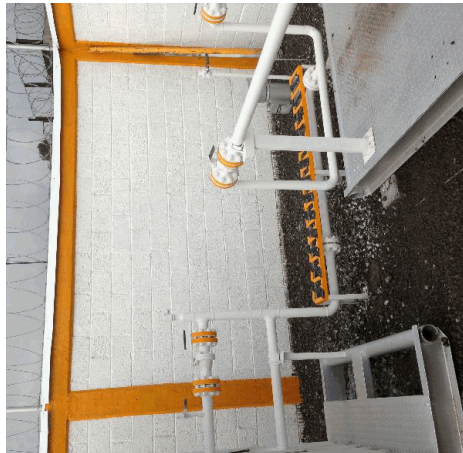
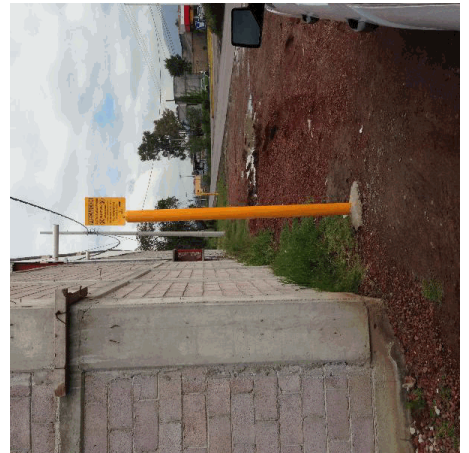
**9.- Evidencias:**

**8.- Comentarios adicionales:**  
Se realiza limpieza y deshierbe de casetas de interconexión y cliente así como deshierbe de zonas donde se encuentran los postes sobre el derecho de vía.
