IGASAMEX

REPORTE DE PATRULLAJE DEL GASODUCTO

SISTEMA: Fracsa Alloys, S.A. de C. V. PERIODO: 28-Sep-2015 27-Oct-2015 **REV. 0**
 LLENADO POR: Hugo Vicente Gonzalez Torres FRECUENCIA: MENSUAL **RO-002**

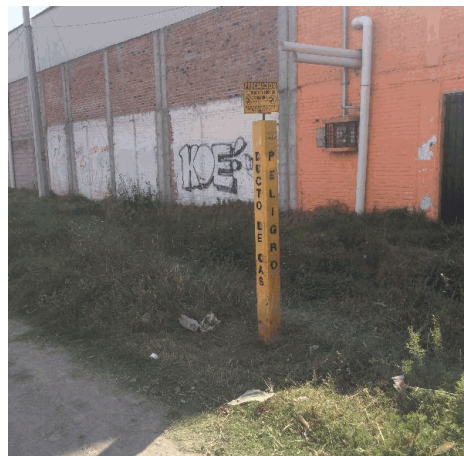
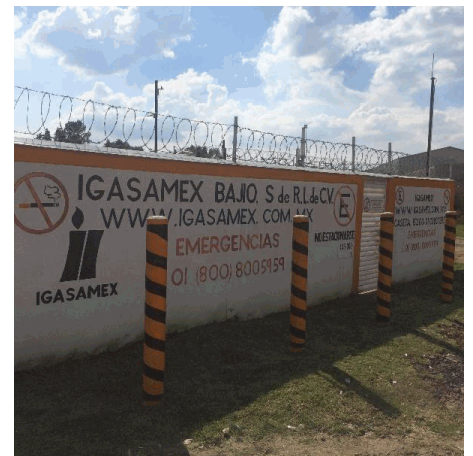
9.- Evidencias:

Se presenta construcción de casa pero se verifica y está lejos del derecho de vía.
