IGASAMEX

REPORTE DE PATRULLAJE DEL GASODUCTO

SISTEMA: Fracsa Alloys, S.A. de C. V. PERIODO: 28-Oct-2015 27-Nov-2015 **REV. 0**
 LLENADO POR: Hugo Vicente Gonzalez Torres FRECUENCIA: MENSUAL **RO-002**

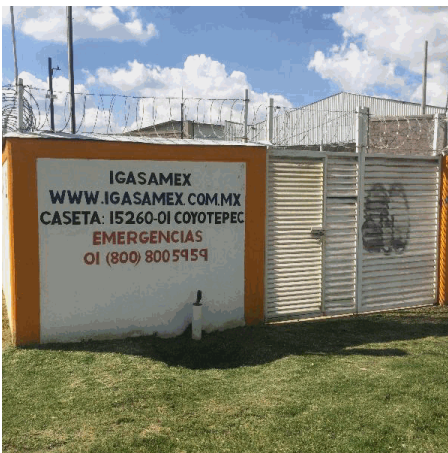
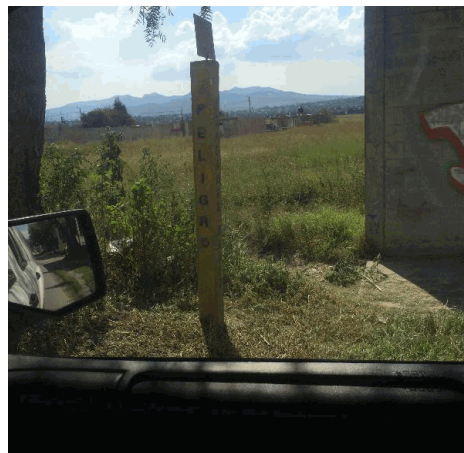
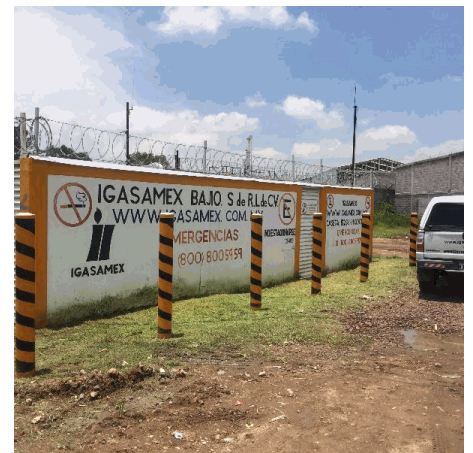
9.- Evidencias:

Se realiza patrullaje a lo largo del ducto y no se encuentra ninguna irregularidad.
