REPORTE DE PATRULLAJE DEL GASODUCTO

SISTEMA: Fracsa Alloys, S.A. de C. V. PERIODO: 28-Nov-2015 27-Dec-2015 **REV. 0**
 LLENADO POR: Hugo Vicente Gonzalez Torres FRECUENCIA: MENSUAL **RO-002**

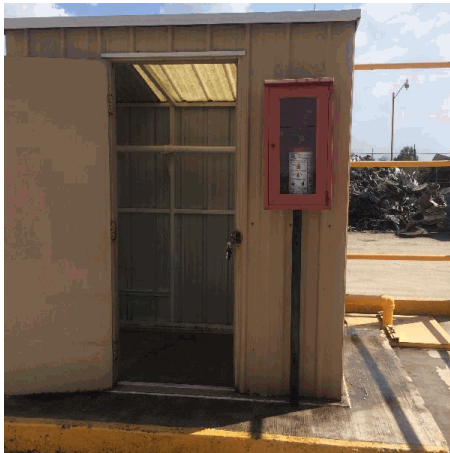
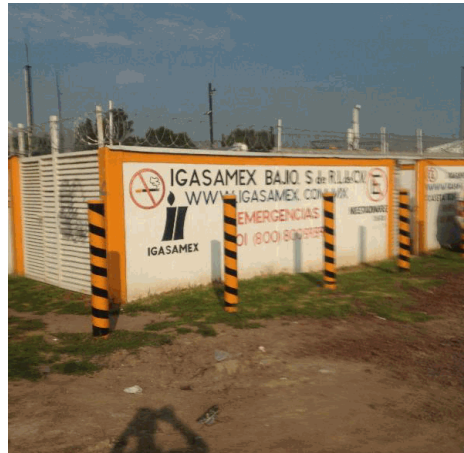
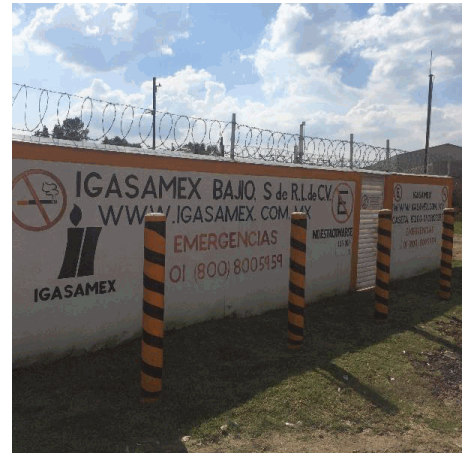
9.- Evidencias:

Se realiza patrullaje a lo largo del derecho de vía y no se encuentra ninguna novedad.
