**IGASAMEX**

**REPORTE DE PATRULLAJE DEL GASODUCTO**

SISTEMA:	Fracsa Alloys, S.A. de C. V.	PERIODO:	28-Feb-2016 27-Mar-2016	<b>REV. 0</b>
LLENADO POR:	Hugo Vicente Gonzalez Torres	FRECUENCIA:	MENSUAL	<b>RO-002</b>

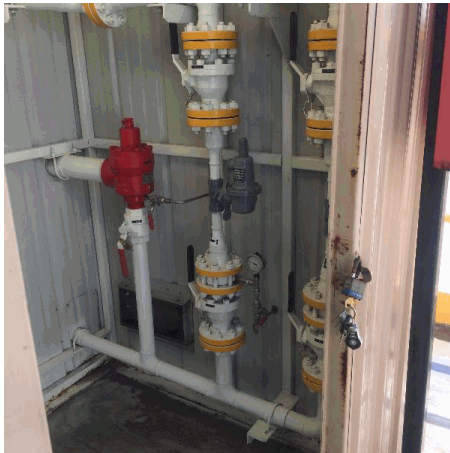
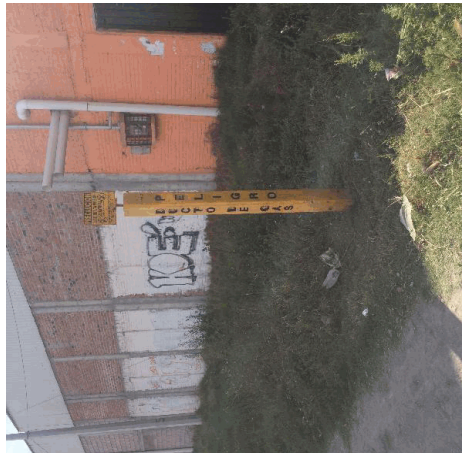
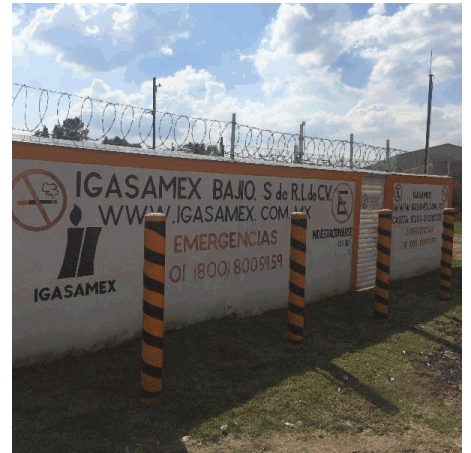
**9.- Evidencias:**

Se realizan recorridos a lo largo del derecho de vía y no se encuentra ninguna anomalía.
