IGASAMEX

REPORTE DE PATRULLAJE DEL GASODUCTO

SISTEMA:	<u>Fracsa Alloys, S.A. de C. V.</u>	PERIODO:	<u>28-Apr-2016 27-May-2016</u>	REV. 0
LLENADO POR:	<u>Hugo Vicente Gonzalez Torres</u>	FRECUENCIA:	<u>MENSUAL</u>	RO-002

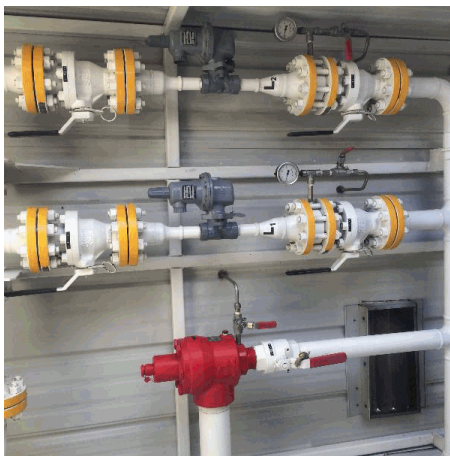
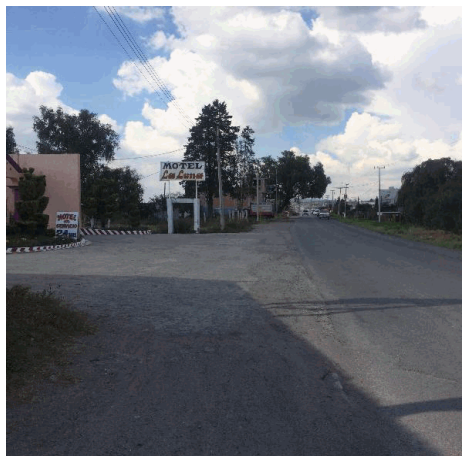
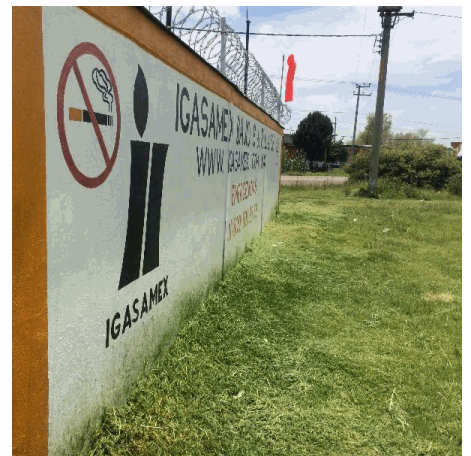
9.- Evidencias:

Se realiza patrullaje a lo largo del derecho de vía y no se encuentra ninguna anomalía.
