REPORTE DE PATRULLAJE DEL GASODUCTO

SISTEMA:	<u>Fracsa Alloys, S.A. de C. V.</u>	PERIODO:	<u>28-May-2016 27-Jun-2016</u>	REV. 0
LLENADO POR:	<u>Hugo Vicente Gonzalez Torres</u>	FRECUENCIA:	<u>MENSUAL</u>	RO-002

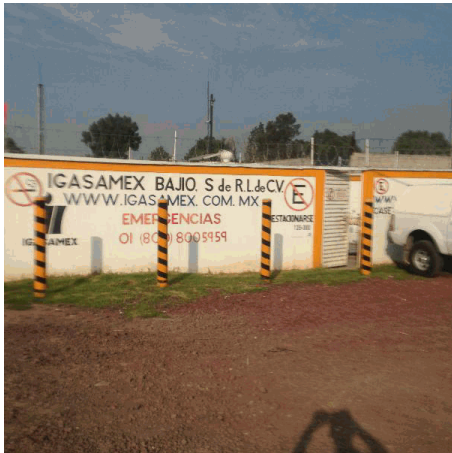
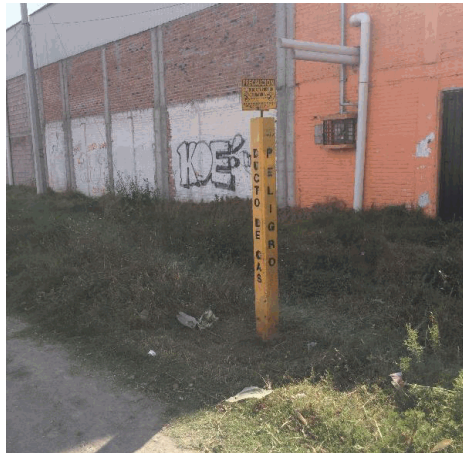
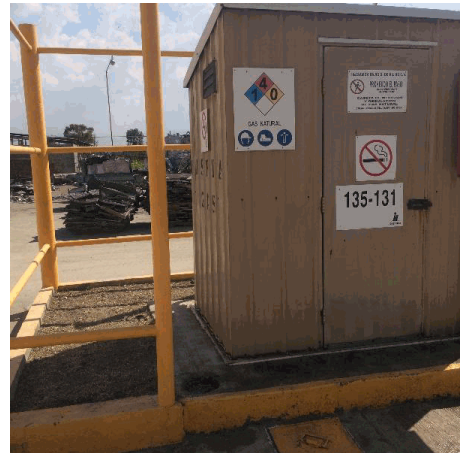
9.- Evidencias:

Se realiza patrullaje sin encontrar anomalías a lo largo del ducto.
