**IGASAMEX**

**REPORTE DE PATRULLAJE DEL GASODUCTO**

SISTEMA:	Fracsa Alloys, S.A. de C. V.	PERIODO:	28-Jun-2016 27-Jul-2016	<b>REV. 0</b>
LLENADO POR:	Hugo Vicente Gonzalez Torres	FRECUENCIA:	MENSUAL	<b>RO-002</b>

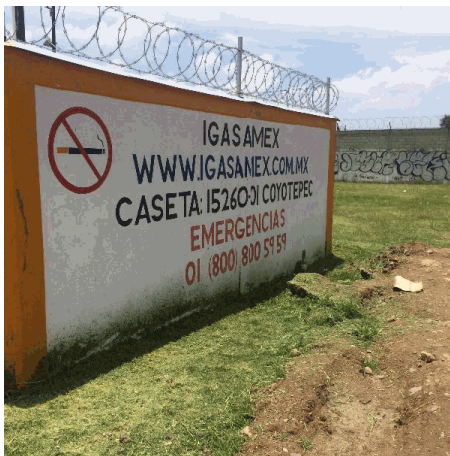
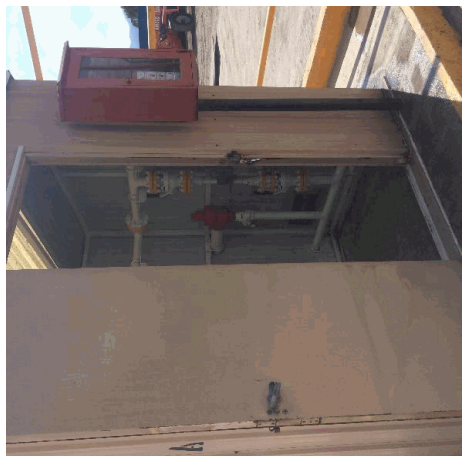
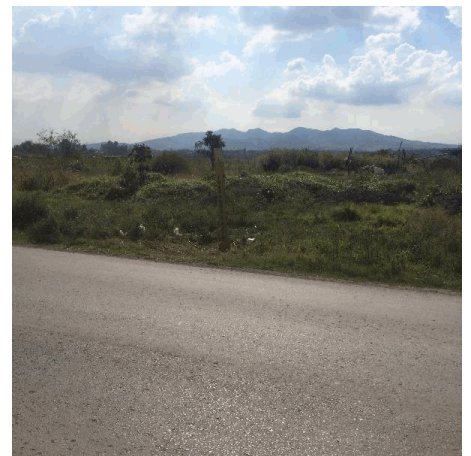
**9.- Evidencias:**

**8.- Comentarios adicionales:**  
Se realizan recorridos a lo largo del derecho de vía sin encontrarse ninguna anomalía.
