SISTEMA:	Fracsa Alloys, S.A. de C. V.	PERIODO:	Junio 2013	<b>REV. 0</b>
LLENADO POR:	Hugo Vicente Gonzalez Torres	FRECUENCIA:	<b>TRIMESTRAL</b>	<b>RO-003</b>

**Usuario:** Fracsa Alloys

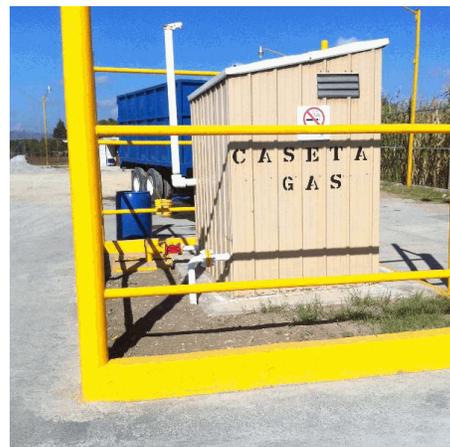
Letreros	Buen estado
Pararrayos	Buen estado
Sistema de tierras	Buenas condiciones
Bardas y puertas	Buenas condiciones
Pintura de tubería	Buen estado
Paneles solares	Limpio y en buen estado
Sopotería	Buen estado
Manómetros	Buen estado
Área en general	Limpia y deshierbada

Estado físico	Buenas condiciones
Nivel de presión	Adecuado
Fecha de llenado	07/09/2012
Proximo llenado	07/09/2013
Observaciones:	Ninguna

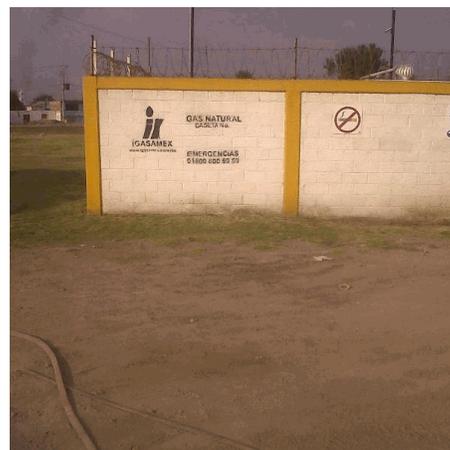
**Usuario:** Interconexión

Letreros	Buen estado
Pararrayos	Buen estado
Sistema de tierras	Buenas condiciones
Bardas y puertas	Falta pintura
Pintura de tubería	Buen estado
Paneles solares	Limpios y en buen estado
Sopotería	Buen estado
Manómetros	Buen estado
Área en general	Limpia y deshierbada

Estado físico	Buenas condiciones
Nivel de presión	Adecuado
Fecha de llenado	07/09/2012
Proximo llenado	07/09/2013
Observaciones:	Bardas de atrás y costado izquierdo con graffiti necesita pintura.
