REPORTE DE PATRULLAJE DEL GASODUCTO

SISTEMA:	<u>Agricola Zarattini, S. A. de C. V.</u>	PERIODO:	<u>11-Apr-2012 11-May-2012</u>	REV. 0
LLENADO POR:	<u>Emmanuel Sandoval Lopez</u>	FRECUENCIA:	<u>MENSUAL</u>	RO-002

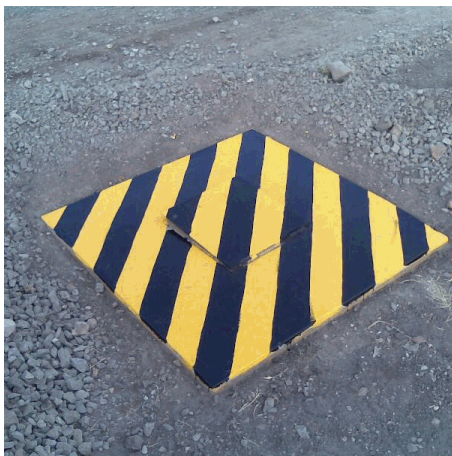
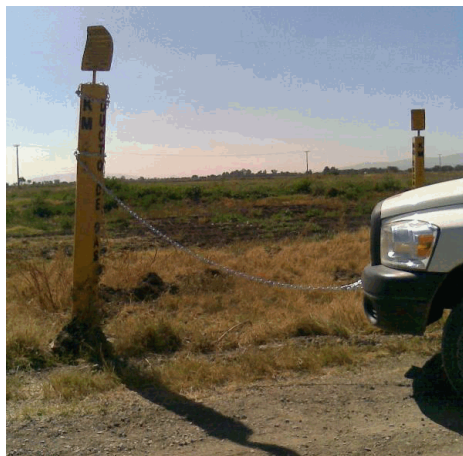
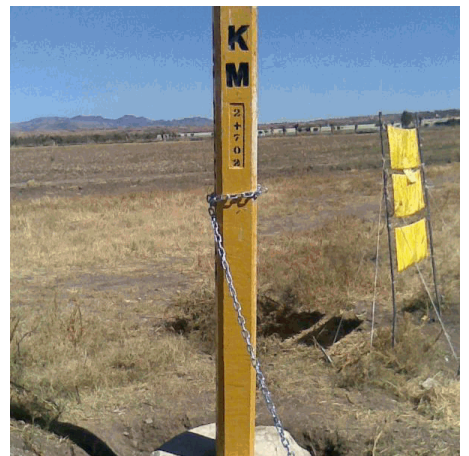
9.- Evidencias:

8.- Comentarios adicionales:
se repintaron los registros de las valvulas de seccionamiento y se rehabilitaron los portes en mal estado
