REPORTE DE PATRULLAJE DEL GASODUCTO

SISTEMA:	<u>Agricola Zarattini, S. A. de C. V.</u>	PERIODO:	<u>Febrero 2013</u>	REV. 0 RO-002
LLENADO POR:	<u>Emmanuel Sandoval Lopez</u>	FRECUENCIA:	<u>MENSUAL</u>

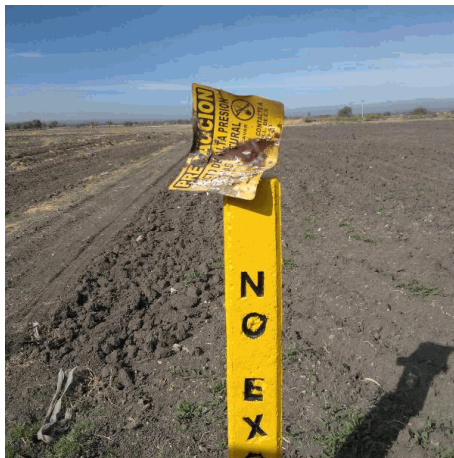
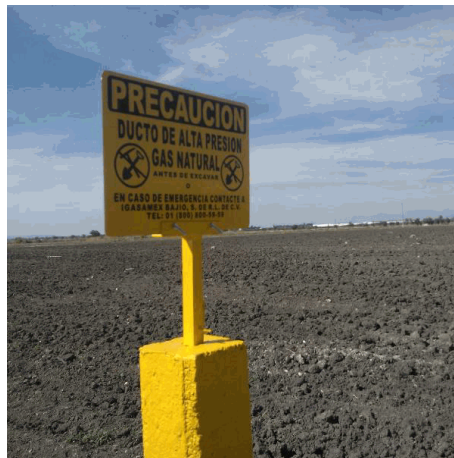
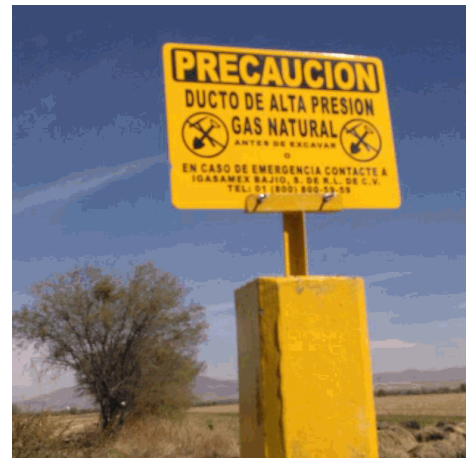
9.- Evidencias:

buen estado pintura deteriorada por el sol

b) Cantidad de placas faltantes: 5

la pintura de los registros de las valvulas de seccionamiento se repintaran y se intalaran las placas faltantes cuando sean adquiridas
