REPORTE DE PATRULLAJE DEL GASODUCTO

SISTEMA:	<u>Agricola Zarattini, S. A. de C. V.</u>	PERIODO:	<u>Marzo 2013</u>	REV. 0
LLENADO POR:	<u>Emmanuel Sandoval Lopez</u>	FRECUENCIA:	<u>MENSUAL</u>	RO-002

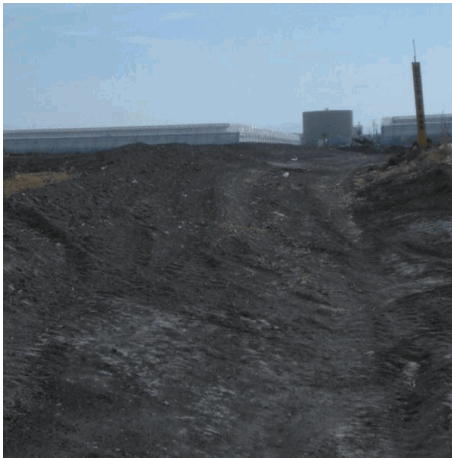
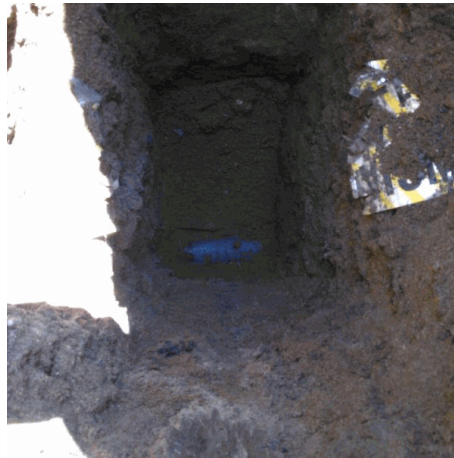
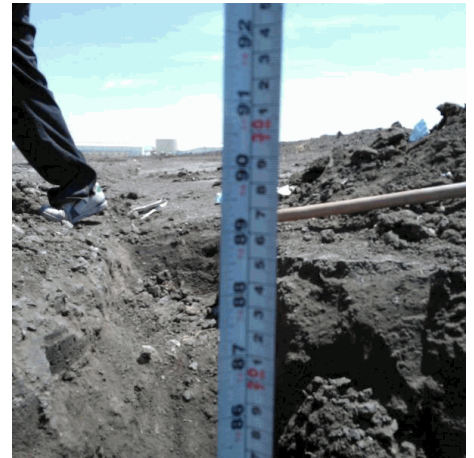
9.- Evidencias:

el cliente dio aviso a personal de IGASAMEX para realizar un cruce de un canal para desagüe, mismo que cruzaría por la línea de 6" consecuentemente se realizo un zondeo del ducto con la supervisión de personal en campeon el ducto se encontro a una profundidad de 2.27 m y por decision del jefe de operaciones determino que no seria necesario poner concreto en el tramo de cruce para evitar deslaves debido a la profundidad del tubo
