**REPORTE DE PATRULLAJE DEL GASODUCTO**

SISTEMA:	<u>Agricola Zarattini, S. A. de C. V.</u>	PERIODO:	<u>Junio 2013</u>	REV. 0 RO-002
LLENADO POR:	<u>Emmanuel Sandoval Lopez</u>	FRECUENCIA:	<u>MENSUAL</u>

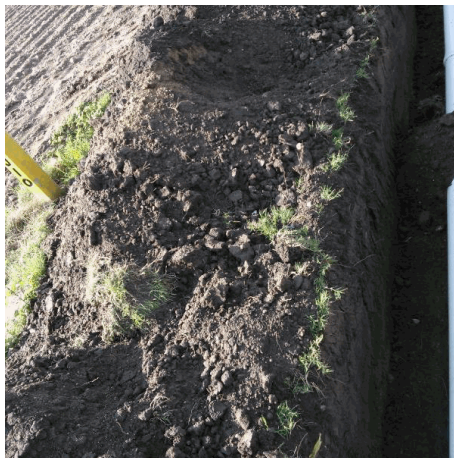
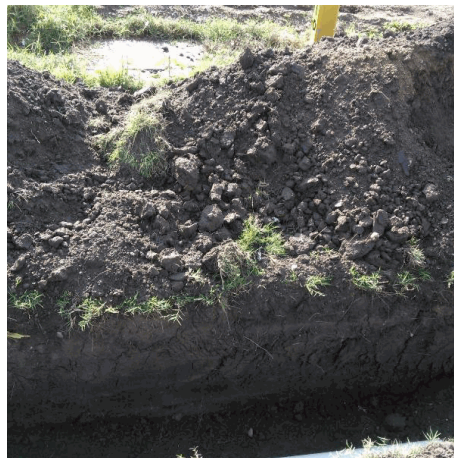
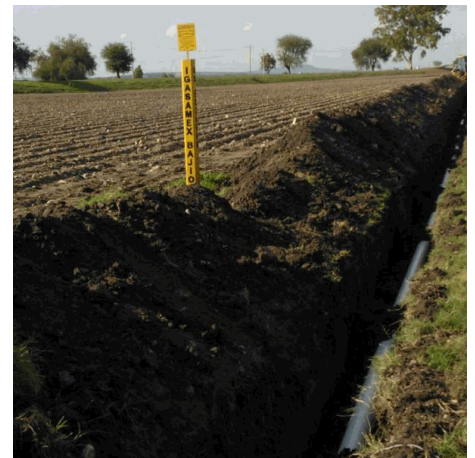
**9.- Evidencias:**

si se detecto una zanja

el día 26 de junio se sorprendio nuevamente al cliente que realizo un cruce sin previo aiso a igasamex, el cliente realizo una zanja en la cual introdujo un tubo de PVC de 3" para riego, nuevamente se le recordo de avisar a igasamex antes de realizar cualquier excavacion, el cliente excavo 50cm y el ducto pasa a 1.40m por debajo
