**REPORTE DE PATRULLAJE DEL GASODUCTO**

SISTEMA:	Agricola Zarattini, S. A. de C. V.	PERIODO:	28-Jan-2014 27-Feb-2014	<b>REV. 0</b>
LLENADO POR:	Emmanuel Sandoval Lopez	FRECUENCIA:	MENSUAL	<b>RO-002</b>

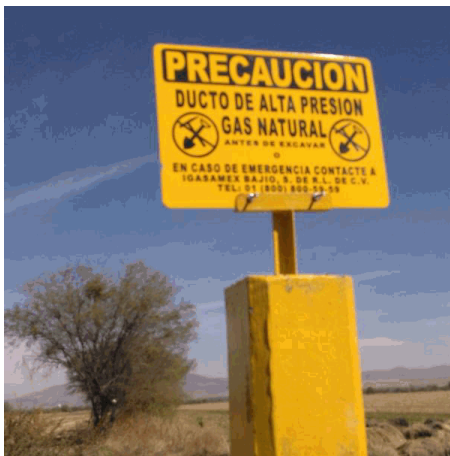
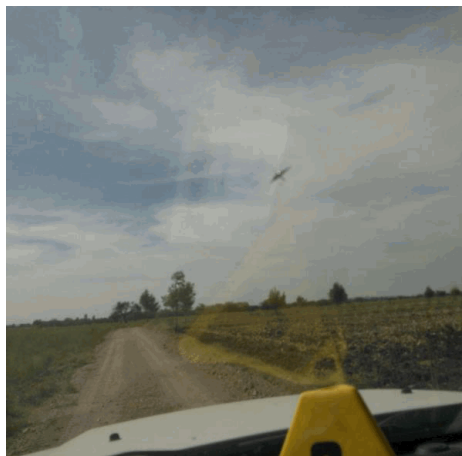
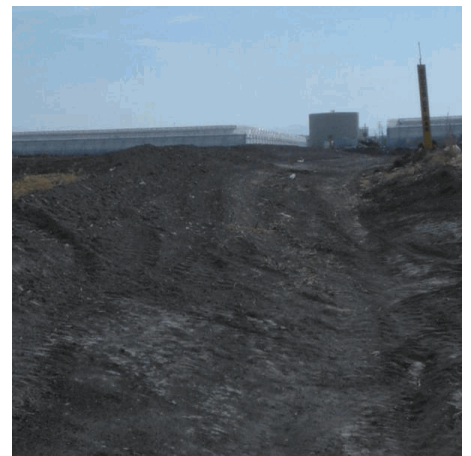
**9.- Evidencias:**

pintura un poco detriorada

b) Cantidad de placas faltantes: 7

se repintaran los registros de las válvulas de seccionamiento
