REPORTE DE PATRULLAJE DEL GASODUCTO

SISTEMA: Agricola Zarattini, S. A. de C. V. PERIODO: 28-Feb-2014 27-Mar-2014 **REV. 0**
 LLENADO POR: Emmanuel Sandoval Lopez FRECUENCIA: MENSUAL **RO-002**

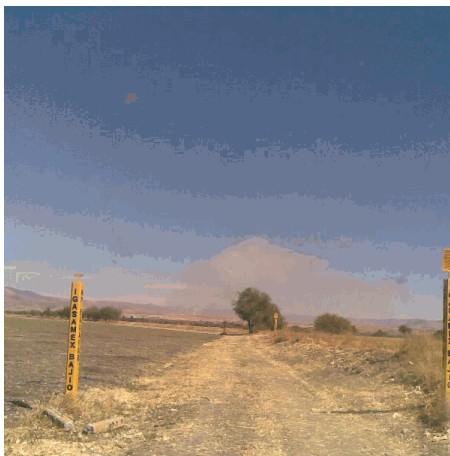
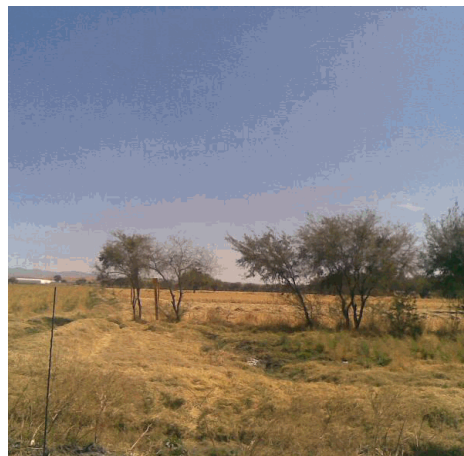
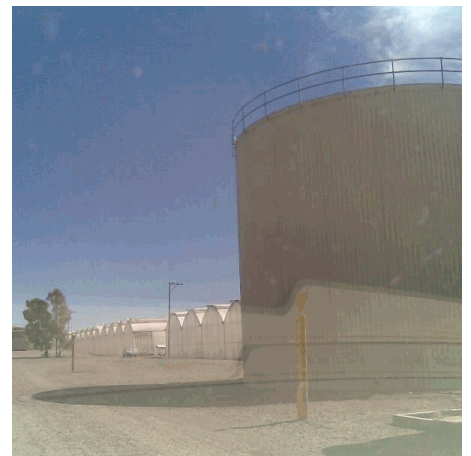
9.- Evidencias:

2.- Estado de registro de válvulas:
pintura desgastada

3.- Señalización del gasoducto
 a) Cantidad de postes faltantes: 0
 b) Cantidad de placas faltantes: 7
