IGASAMEX

REPORTE DE PATRULLAJE DEL GASODUCTO

SISTEMA:	<u>Agricola Zarattini, S. A. de C. V.</u>	PERIODO:	<u>28-May-2014 27-Jun-2014</u>	REV. 0
LLENADO POR:	<u>Emmanuel Sandoval Lopez</u>	FRECUENCIA:	<u>MENSUAL</u>	RO-002

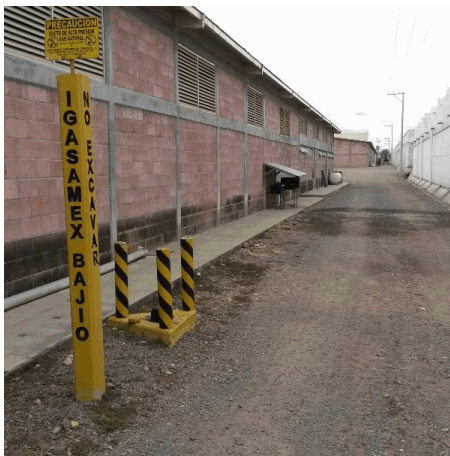
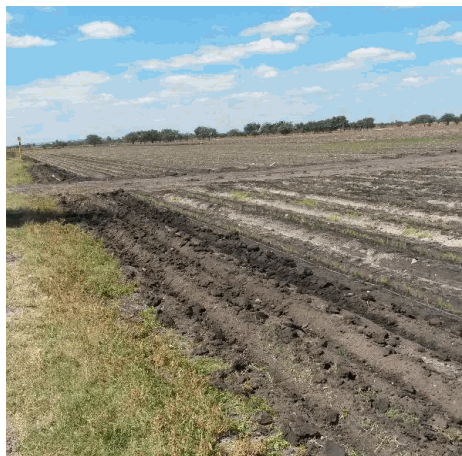
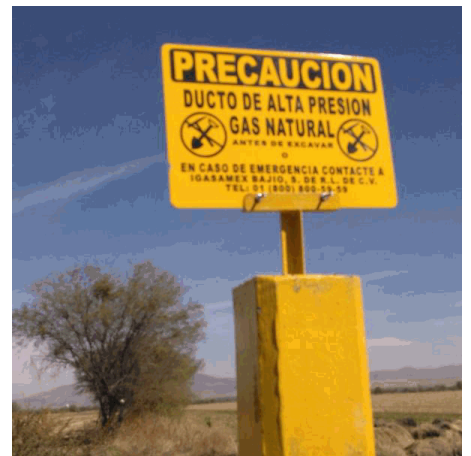
9.- Evidencias:

pintura deteriorada

b) Cantidad de placas faltantes: 7
