**REPORTE DE PATRULLAJE DEL GASODUCTO**

SISTEMA:	Agricola Zarattini, S. A. de C. V.	PERIODO:	28-Aug-2014 27-Sep-2014	<b>REV. 0</b>
LLENADO POR:	Emmanuel Sandoval Lopez	FRECUENCIA:	MENSUAL	<b>RO-002</b>

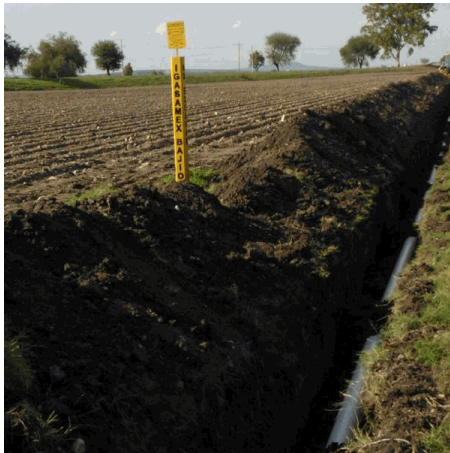
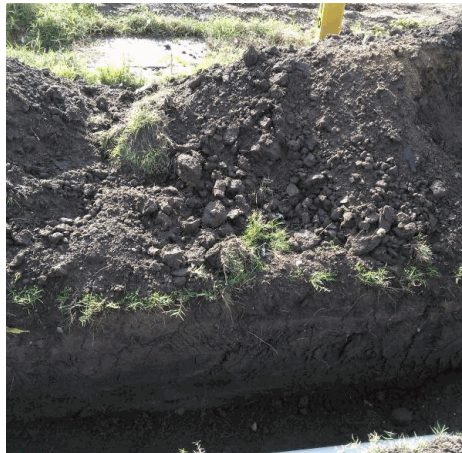
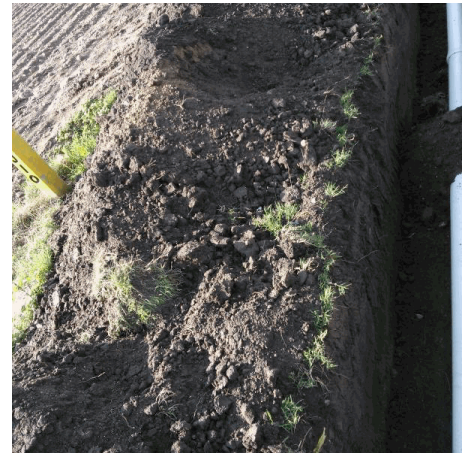
**9.- Evidencias:**

pintura deteriorada de registros

b) Cantidad de placas faltantes: 7

el cliente nuevamente solicito un sondeo para la instalación de un tubo para riego se realizo dicho sondeo y la distancia entre el ducto y el servicio es de 1.10m se cumple con la norma
