IGASAMEX

REPORTE DE PATRULLAJE DEL GASODUCTO

SISTEMA:	Agricola Zarattini, S. A. de C. V.	PERIODO:	28-Sep-2014 27-Oct-2014	REV. 0
LLENADO POR:	Emmanuel Sandoval Lopez	FRECUENCIA:	MENSUAL	RO-002

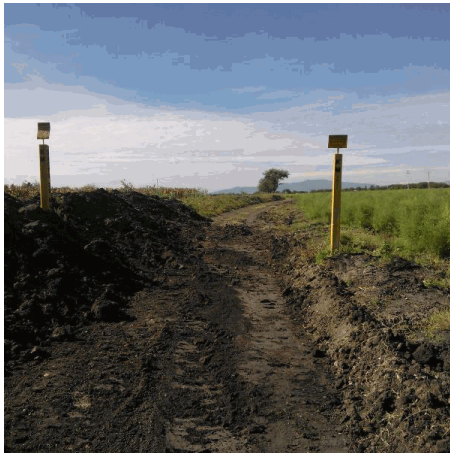
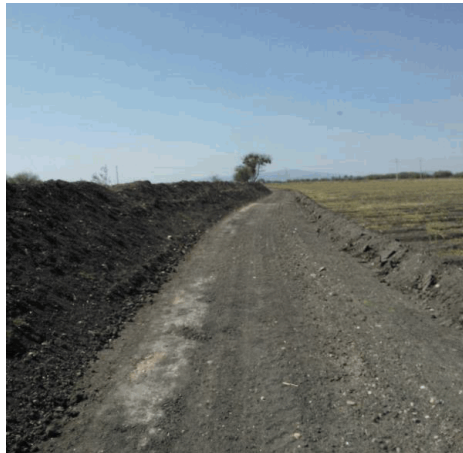
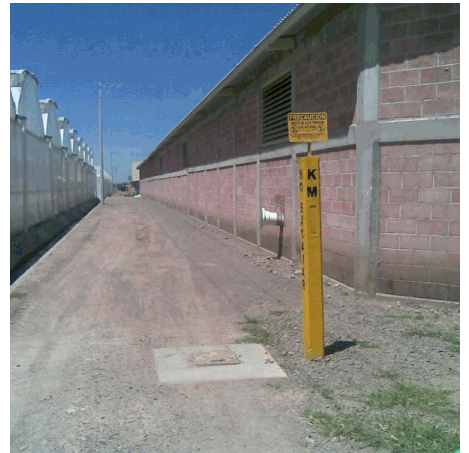
9.- Evidencias:

2.- Estado de registro de válvulas:
la pintura de los registros esta deteriorada

3.- Señalización del gasoducto
a) Cantidad de postes faltantes: 0
b) Cantidad de placas faltantes: 7
