REPORTE DE PATRULLAJE DEL GASODUCTO

SISTEMA:	Agricola Zarattini, S. A. de C. V.	PERIODO:	28-Dec-2014 27-Jan-2015	REV. 0
LLENADO POR:	Emmanuel Sandoval Lopez	FRECUENCIA:	MENSUAL	RO-002

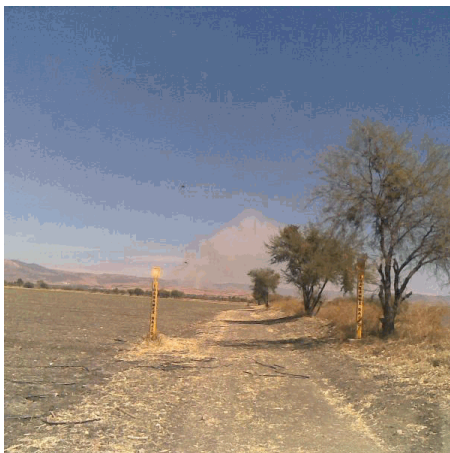
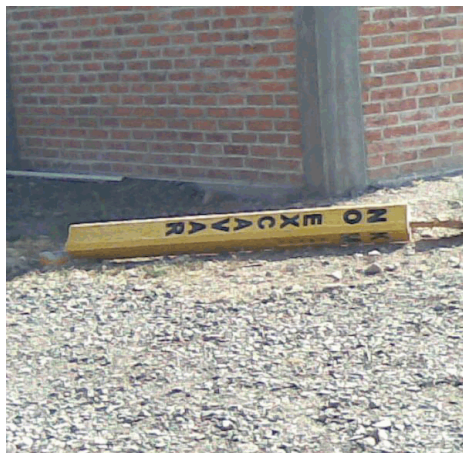
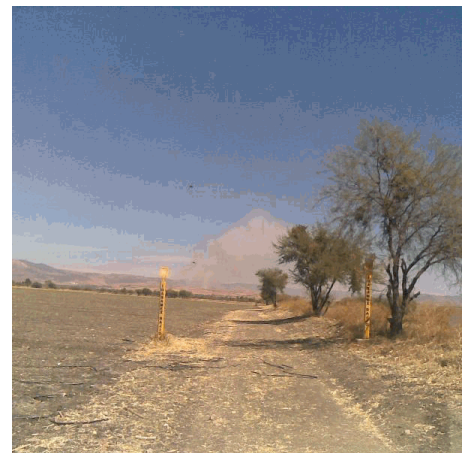
9.- Evidencias:

b) Cantidad de placas faltantes: 10

8.- Comentarios adicionales:
el poste tirado fue nuevamente instalado
