REPORTE DE PATRULLAJE DEL GASODUCTO

SISTEMA: Agricola Zarattini, S. A. de C. V. PERIODO: 28-Apr-2015 27-May-2015 REV. 0
LLENADO POR: Emmanuel Sandoval Lopez FRECUENCIA: MENSUAL RO-002

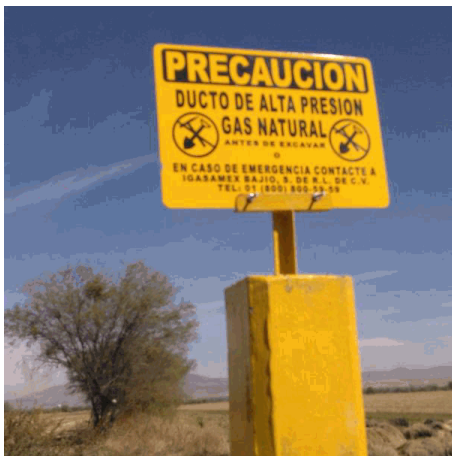
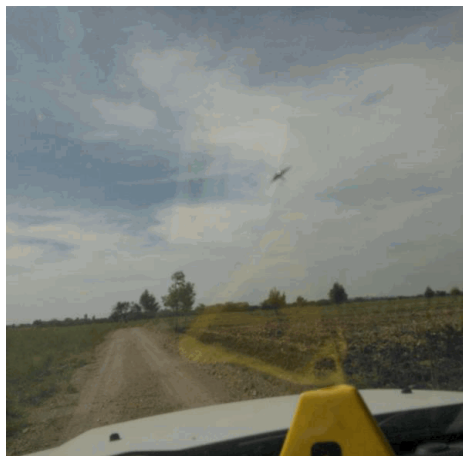
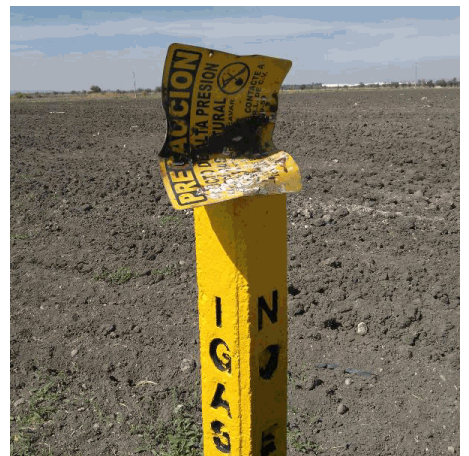
9.- Evidencias:

3.- Señalización del gasoducto
a) Cantidad de postes faltantes: 0
b) Cantidad de placas faltantes: 10
