IGASAMEX

REPORTE DE PATRULLAJE DEL GASODUCTO

SISTEMA: Agricola Zarattini, S. A. de C. V. PERIODO: 28-May-2015 27-Jun-2015 REV. 0
LLENADO POR: Emmanuel Sandoval Lopez FRECUENCIA: MENSUAL RO-002

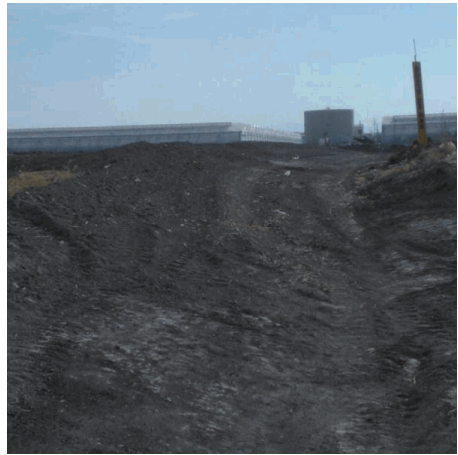
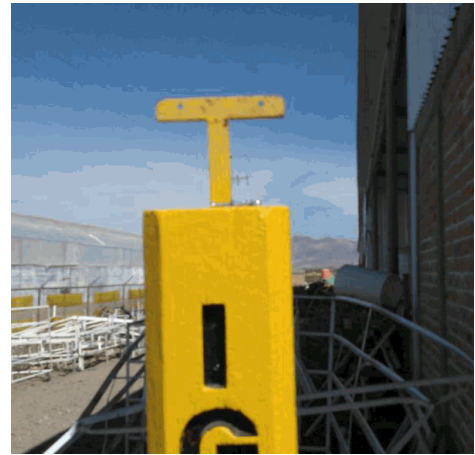
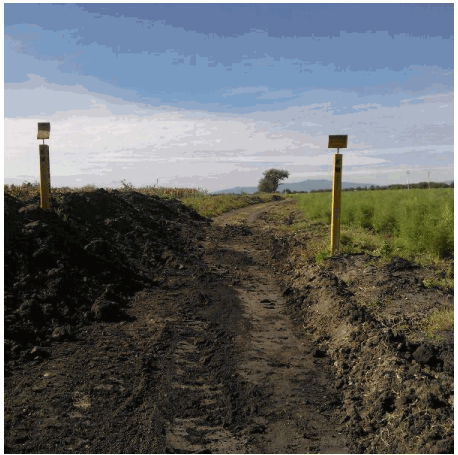
9.- Evidencias:

3.- Señalización del gasoducto
a) Cantidad de postes faltantes: 0
b) Cantidad de placas faltantes: 10
