IGASAMEX

REPORTE DE PATRULLAJE DEL GASODUCTO

SISTEMA: Conceptos Energéticos Mexicanos, S. A. de C. V. PERIODO: 01-Jul-2014 31-Jul-2014 REV. 0
LLENADO POR: Luis Alberto Medina Montijo FRECUENCIA: MENSUAL RO-002

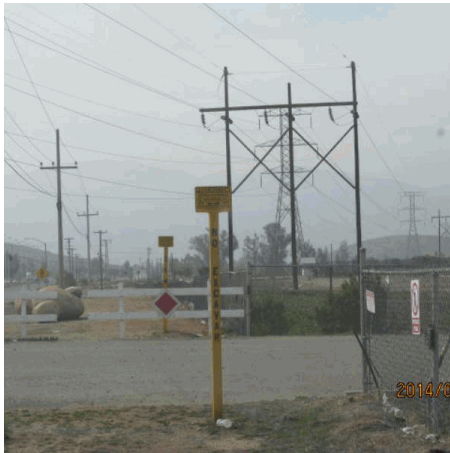
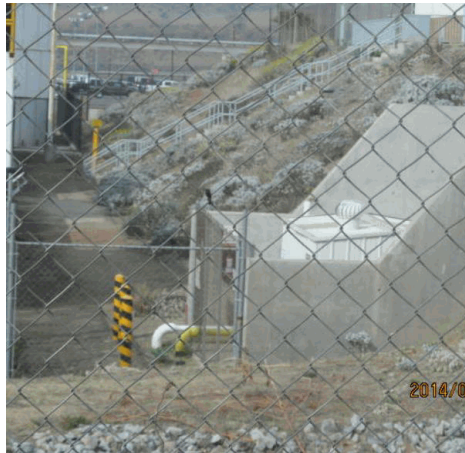
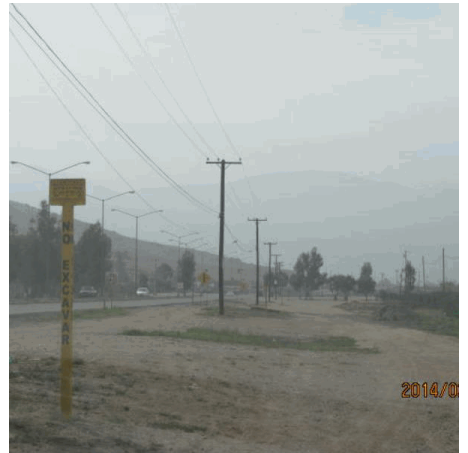
9.- Evidencias:

Se realizan recorridos diarios , sistema en buenas condiciones
