REPORTE DE PATRULLAJE DEL GASODUCTO

SISTEMA: Conceptos Energéticos Mexicanos, S. A. de C. V. PERIODO: 01-Sep-2014 30-Sep-2014 REV. 0
LLENADO POR: Luis Alberto Medina Montijo FRECUENCIA: MENSUAL RO-002

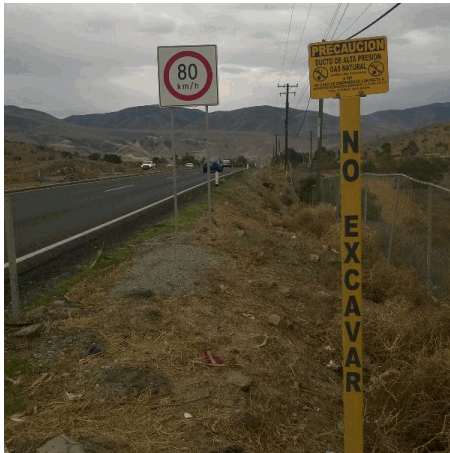
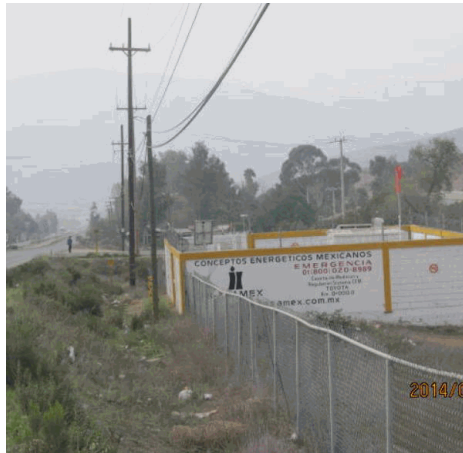
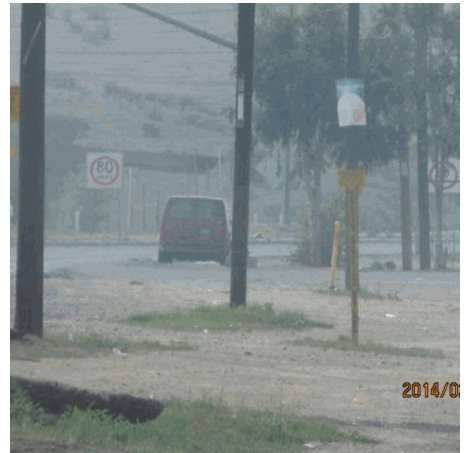
9.- Evidencias:

8.- Comentarios adicionales: Se realizan recorridos diarios , sistema en buenas condiciones
