IGASAMEX

REPORTE DE PATRULLAJE DEL GASODUCTO

SISTEMA: Conceptos Energéticos Mexicanos, S. A. de C. V. PERIODO: 01-Jul-2015 31-Jul-2015 REV. 0
LLENADO POR: Luis Alberto Medina Montijo FRECUENCIA: MENSUAL RO-002

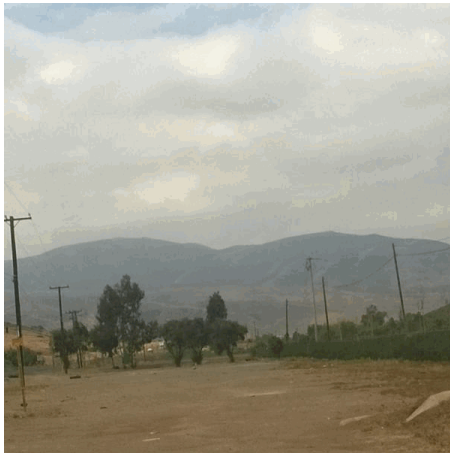
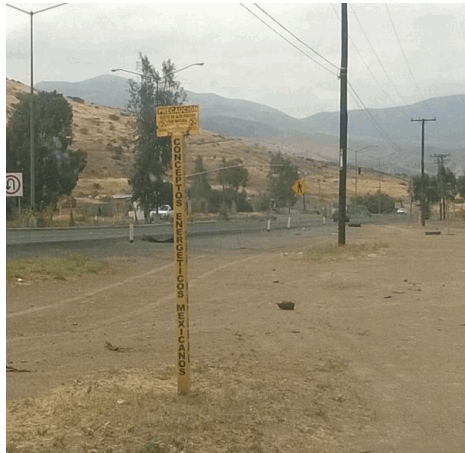
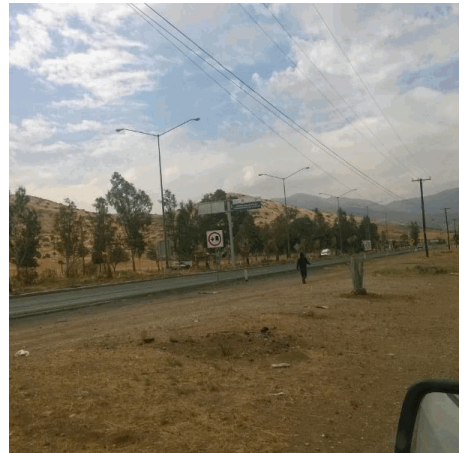
9.- Evidencias:

8.- Comentarios adicionales:
Se realizan recorridos por todo el sistema periódicamente, se toma medición semanal en usuario y en interconexion. Sistema en buenas condiciones
