REPORTE DE PATRULLAJE DEL GASODUCTO

SISTEMA: Conceptos Energéticos Mexicanos, S. A. de C. V. PERIODO: 01-Dec-2015 31-Dec-2015 REV. 0
LLENADO POR: Luis Alberto Medina Montijo FRECUENCIA: MENSUAL RO-002

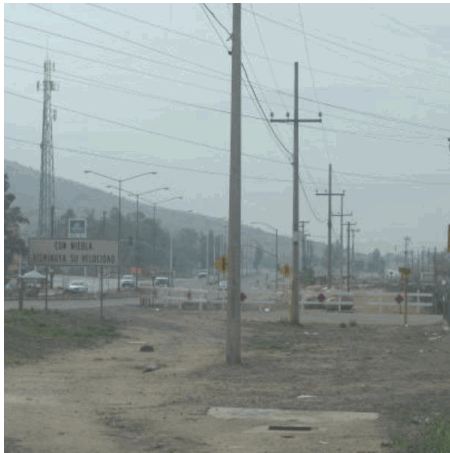
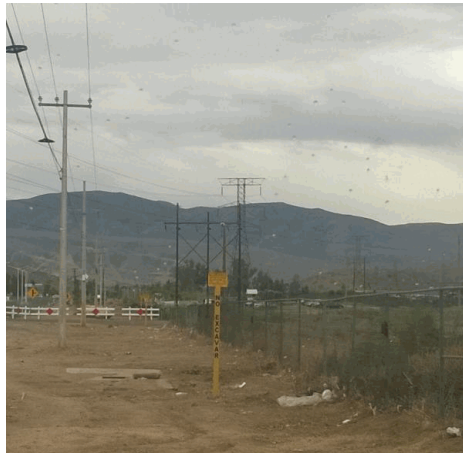
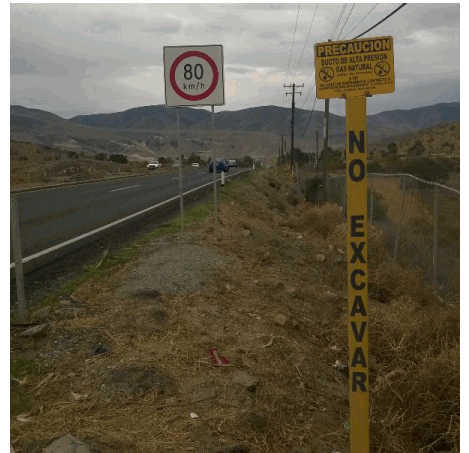
9.- Evidencias:

8.- Comentarios adicionales: Sistema en buenas condiciones
