IGASAMEX

REPORTE DE PATRULLAJE DEL GASODUCTO

SISTEMA: Vidriera de Tierra Blanca S.A. de C.V. PERIODO: 24-May-2015 23-Jun-2015 REV. 0
LLENADO POR: Alberto Salinas Castro FRECUENCIA: MENSUAL RO-002

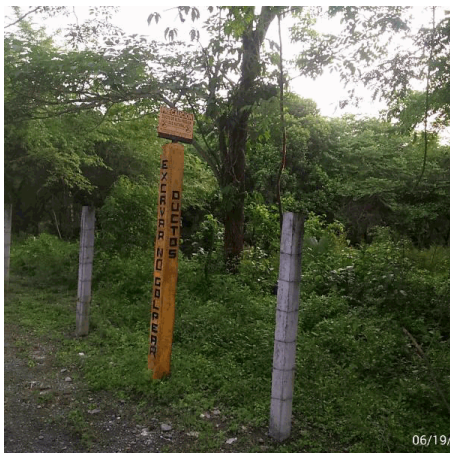
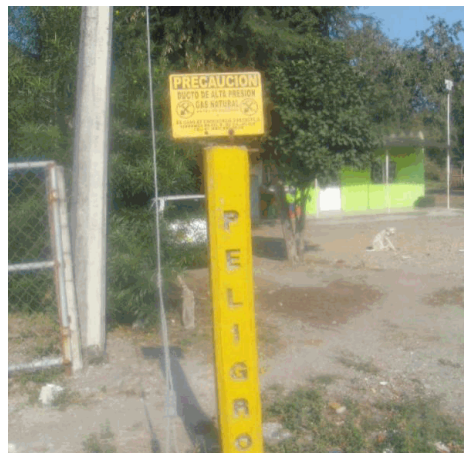
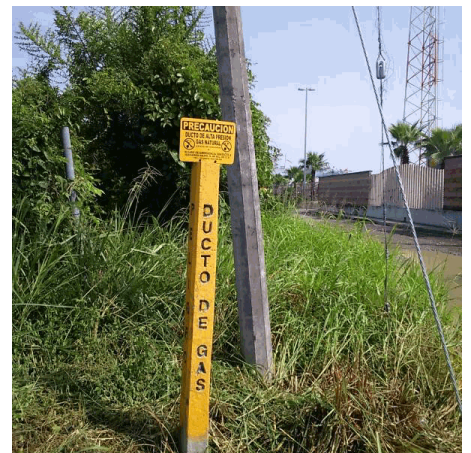
9.- Evidencias:

todo se encontró correcto durante el recorrido del DDV
