REPORTE DE PATRULLAJE DEL GASODUCTO

SISTEMA: Vidriera de Tierra Blanca S.A. de C.V. PERIODO: 24-Oct-2015 23-Nov-2015 REV. 0
LLENADO POR: Alberto Salinas Castro FRECUENCIA: MENSUAL RO-002

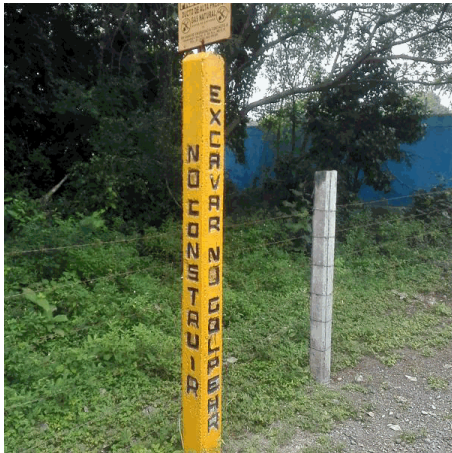
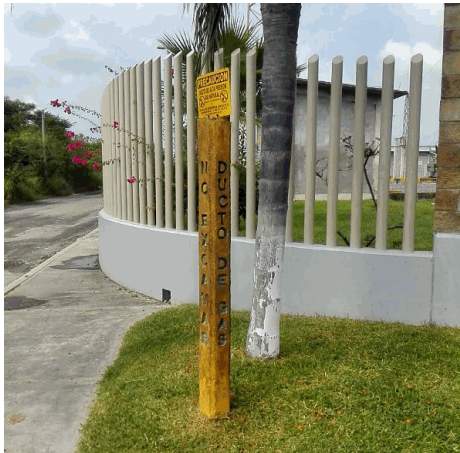
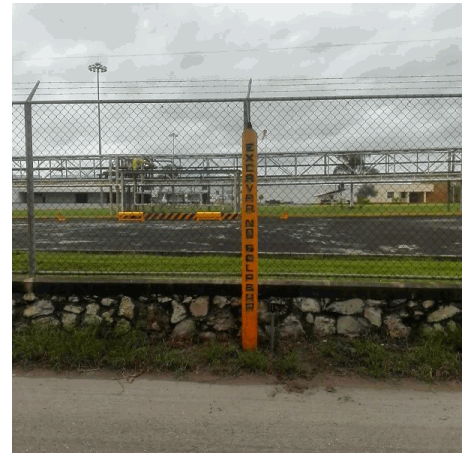
9.- Evidencias:

8.- Comentarios adicionales:
TODO SE ENCUENTRA CORRECTO
