IGASAMEX

REPORTE DE PATRULLAJE DEL GASODUCTO

SISTEMA:	Vidriera de Tierra Blanca S.A. de C.V.	PERIODO:	24-Aug-2016 23-Sep-2016	REV. 0
LLENADO POR:	Alberto Salinas Castro	FRECUENCIA:	MENSUAL	RO-002

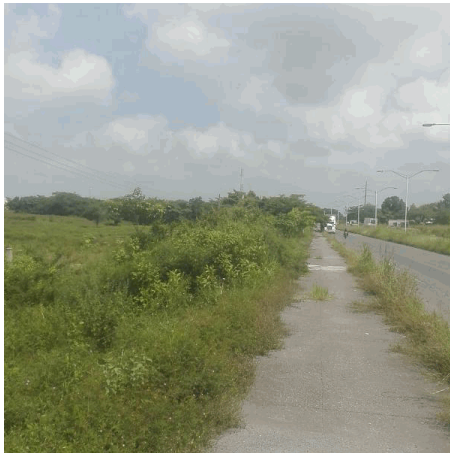
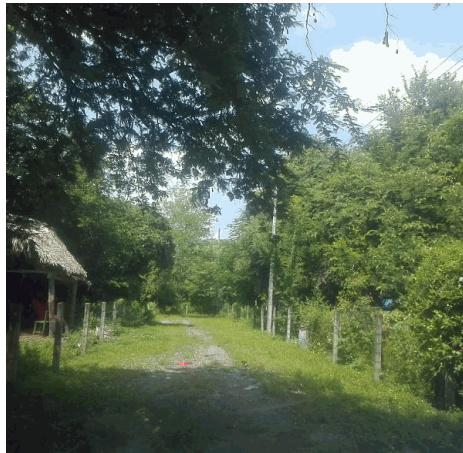
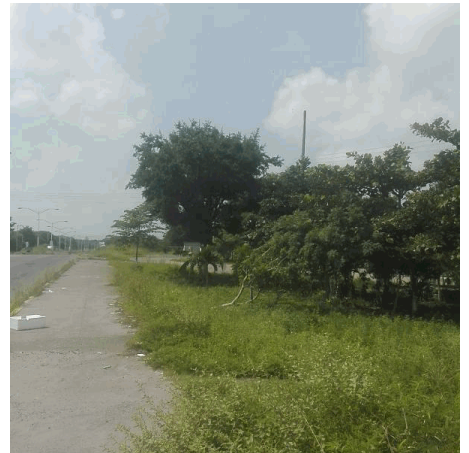
9.- Evidencias:

8.- Comentarios adicionales:
Todo se encuentra correctamente
