IGASAMEX

REPORTE DE MANTENIMIENTO A REGULADORES DE PRESIÓN

SISTEMA:	Vidriera de Tierra Blanca S.A. de C.V.	PERIODO:	24-May-2013 23-May-2014	REV. 0
LLENADO POR:	Alberto Salinas Castro	FRECUENCIA:	ANUAL	RO-010

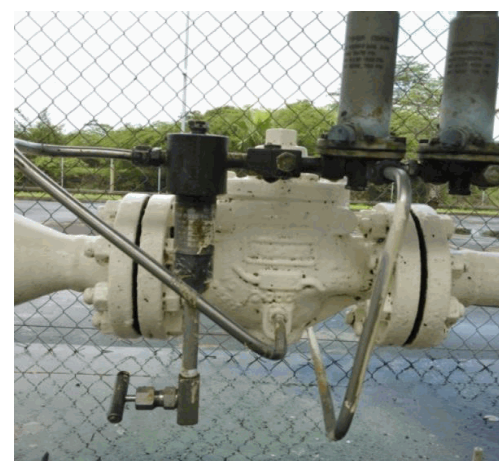
TAG: 1 2DO PASO

Condiciones del cuerpo:
Orificios BUEN ESTADO Resortes CORRECTOS

Desgaste en partes metálicas NINGUNO

Condiciones del piloto:
Desgaste en partes metálicas NINGUNO

Resortes BUENOS

Verificación de:
Fugas NO Sello SELLA PERFECTAMENTE

Punto de ajuste 250 psig

Simulaciones de flujo NULO Arranque CORRECTO

Cambio de partes blandas del kit de refacciones: SI

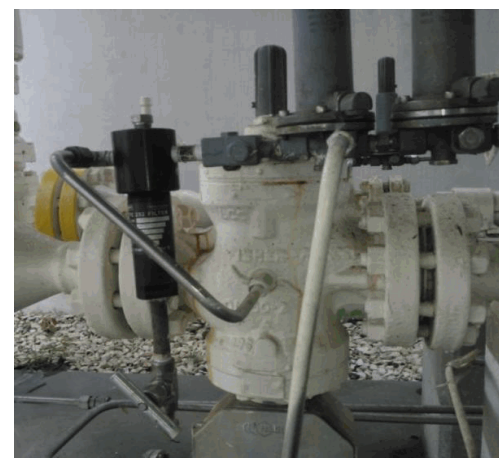
TAG: 1 Interconexion

Condiciones del cuerpo:
Orificios BUEN ESTADO Resortes CORRECTOS

Desgaste en partes metálicas NINGUNO

Condiciones del piloto:
Desgaste en partes metálicas NINGUNO

Resortes BUENOS

Verificación de:
Fugas NO Sello SELLA PERFECTAMENTE

Punto de ajuste 550 psig

Simulaciones de flujo NULO Arranque CORRECTO

Cambio de partes blandas del kit de refacciones: SI

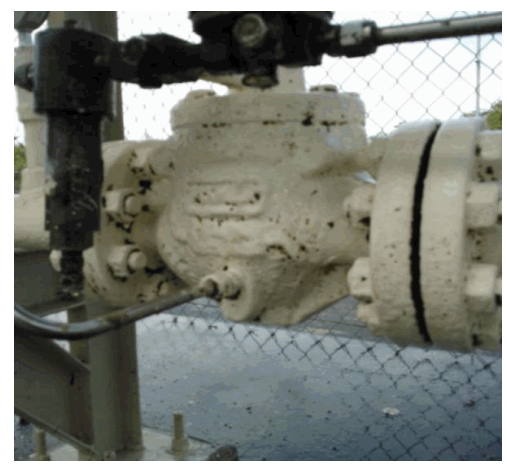
TAG: 2 2DO PASO

Condiciones del cuerpo:
Orificios BUEN ESTADO Resortes CORRECTOS

Desgaste en partes metálicas NINGUNO

Condiciones del piloto:
Desgaste en partes metálicas NINGUNO

Resortes BUENOS

Verificación de:
Fugas NO Sello SELLA PERFECTAMENTE

Punto de ajuste 35 psig

Simulaciones de flujo NULO Arranque CORRECTO

Cambio de partes blandas del kit de refacciones: SI

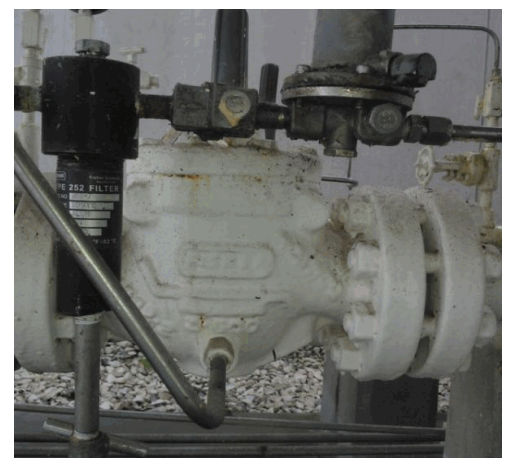
TAG: 2 INTERCONEXION

Condiciones del cuerpo:
Orificios BUEN ESTADO Resortes CORRECTOS

Desgaste en partes metálicas NINGUNO

Condiciones del piloto:
Desgaste en partes metálicas NINGUNO

Resortes BUENOS

Verificación de:
Fugas NO Sello SELLA PERFECTAMENTE

Punto de ajuste 300 psig

Simulaciones de flujo NULO Arranque CORRECTO

Cambio de partes blandas del kit de refacciones: SI

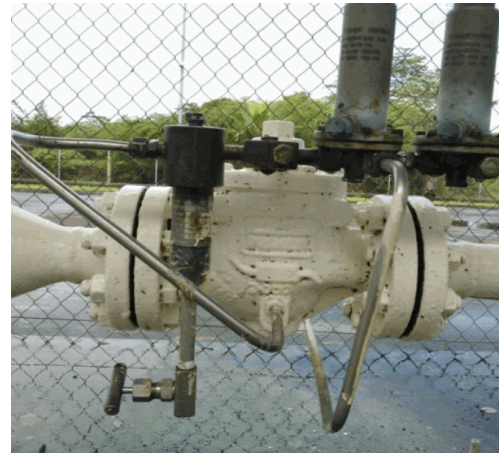
TAG: 3 2DO PASO

Condiciones del cuerpo:
Orificios BUEN ESTADO Resortes CORRECTOS

Desgaste en partes metálicas NINGUNO

Condiciones del piloto:
Desgaste en partes metálicas NINGUNO

Resortes BUENOS

Verificación de:
Fugas NO Sello SELLA PERFECTAMENTE

Punto de ajuste 250 psig

Simulaciones de flujo NULO Arranque CORRECTO

Cambio de partes blandas del kit de refacciones: SI

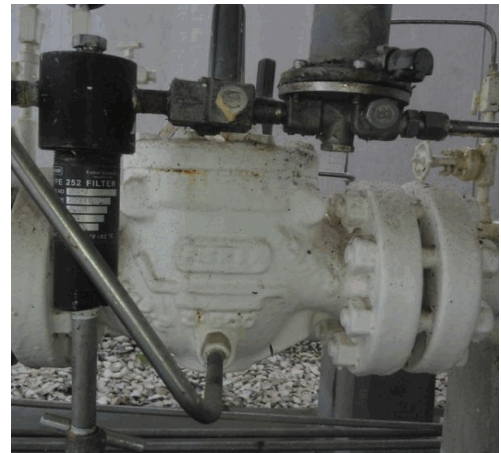
TAG: 3 INTERCONEXION

Condiciones del cuerpo:
Orificios BUEN ESTADO Resortes CORRECTOS

Desgaste en partes metálicas NINGUNO

Condiciones del piloto:
Desgaste en partes metálicas NINGUNO

Resortes BUENOS

Verificación de:
Fugas NO Sello SELLA PERFECTAMENTE

Punto de ajuste 550 psig

Simulaciones de flujo NULO Arranque CORRECTO

Cambio de partes blandas del kit de refacciones: SI

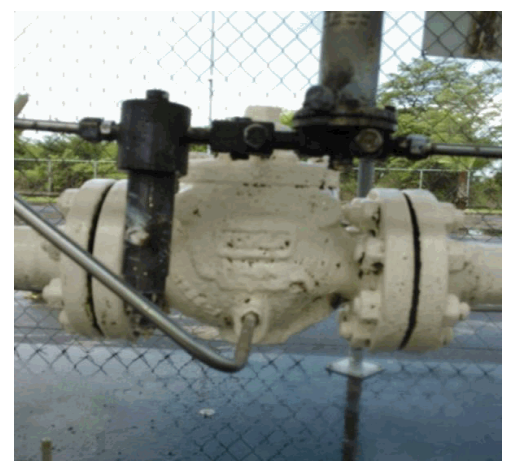
TAG: 4 2DO PASO

Condiciones del cuerpo:
Orificios BUEN ESTADO Resortes CORRECTOS

Desgaste en partes metálicas NINGUNO

Condiciones del piloto:
Desgaste en partes metálicas NINGUNO

Resortes BUENOS

Verificación de:
Fugas NO Sello SELLA PERFECTAMENTE

Punto de ajuste 30 psig

Simulaciones de flujo NULA Arranque CORRECTO

Cambio de partes blandas del kit de refacciones: SI

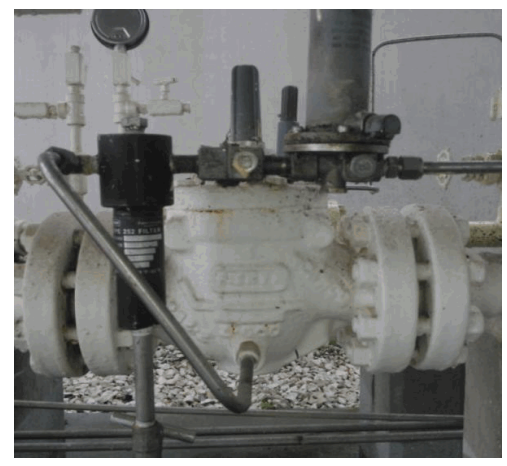
TAG: 4 INTERCONEXION

Condiciones del cuerpo:
Orificios BUEN ESTADO Resortes CORRECTOS

Desgaste en partes metálicas NINGUNO

Condiciones del piloto:
Desgaste en partes metálicas NINGUNO

Resortes BUENOS

Verificación de:
Fugas NO Sello SELLA PERFECTAMENTE

Punto de ajuste 270 psig

Simulaciones de flujo NULA Arranque CORRECTO

Cambio de partes blandas del kit de refacciones: SI
