REPORTE DE MANTENIMIENTO A REGULADORES DE PRESIÓN

SISTEMA: Vidriera de Tierra Blanca S.A. de C.V. PERIODO: Mayo 2013 REV. 0
LLENADO POR: Julio Arturo Mora Gonzalez FRECUENCIA: ANUAL RO-010

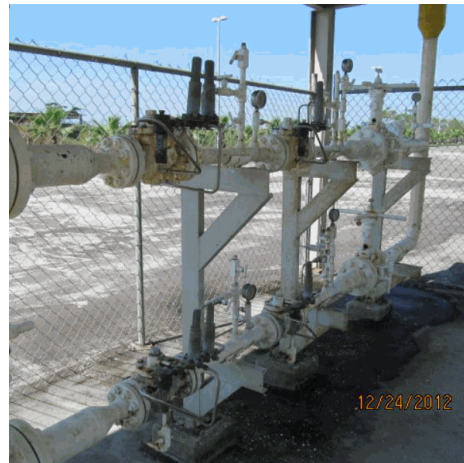
TAG: PRV-05 2DO PASO
Modelo: EZR
Condiciones del cuerpo: Orificios Buen estado Resortes Correctos
Desgaste en partes metálicas Ninguno
Condiciones del piloto: Desgaste en partes metálicas Correctos
Resortes Ninguno
Cambio de partes blandas del kit de refacciones: Si
Verificación de: Fugas Sin fugas Sello Sella perfectamente
Punto de ajuste 220 psig
Simulaciones de flujo Alto Arranque Bueno
Observaciones:

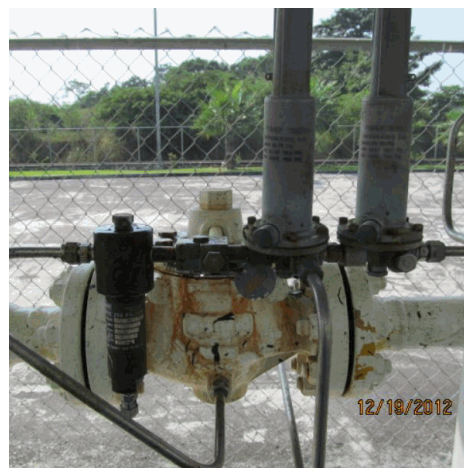
TAG: PRV-06 2DO PASO
Modelo: EZR
Condiciones del cuerpo: Orificios Buen estado Resortes Correctos
Desgaste en partes metálicas Ninguno
Condiciones del piloto: Desgaste en partes metálicas Correctos
Resortes Ninguno
Cambio de partes blandas del kit de refacciones: Si
Verificación de: Fugas Sin fugas Sello Sella perfectamente
Punto de ajuste 28 psig
Simulaciones de flujo Alto Arranque Bueno
Observaciones:

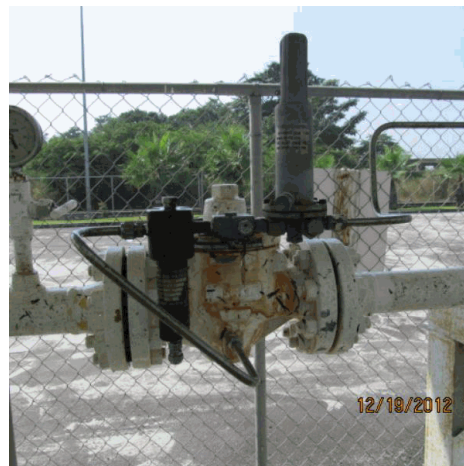
TAG: PRV-07 2DO PASO
Modelo: EZR
Condiciones del cuerpo: Orificios Buen estado Resortes Correctos
Desgaste en partes metálicas Ninguno
Condiciones del piloto: Desgaste en partes metálicas Correctos
Resortes Ninguno
Cambio de partes blandas del kit de refacciones: Si
Verificación de: Fugas Sin fugas Sello Sella perfectamente
Punto de ajuste 220 psig
Simulaciones de flujo Alto Arranque Bueno
Observaciones:

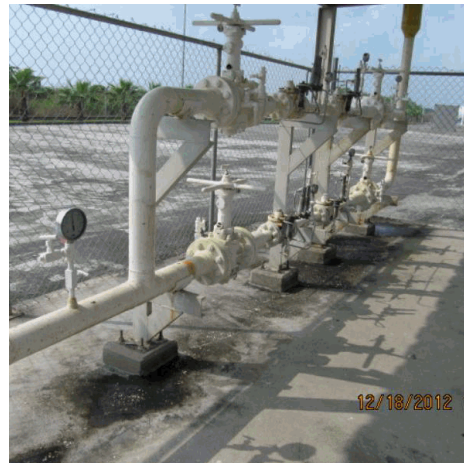
TAG: PRV-08 2DO PASO
Modelo: EZR
Condiciones del cuerpo: Orificios Buen estado Resortes Correctos
Desgaste en partes metálicas Ninguno
Condiciones del piloto: Desgaste en partes metálicas Correctos
Resortes Ninguno
Cambio de partes blandas del kit de refacciones: Si
Verificación de: Fugas Sin fugas Sello Sella perfectamente
Punto de ajuste 30 psig
Simulaciones de flujo Alto Arranque Bueno
Observaciones:

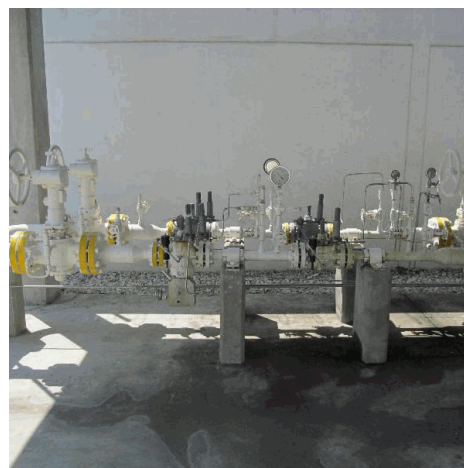
TAG: PRV-01 INTERCONEXION
Modelo: EZR
Condiciones del cuerpo: Orificios Buen estado Resortes Correctos
Desgaste en partes metálicas Ninguno
Condiciones del piloto: Desgaste en partes metálicas Correctos
Resortes Ninguno
Cambio de partes blandas del kit de refacciones: Si
Verificación de: Fugas Sin fugas Sello Sella perfectamente
Punto de ajuste 480 psig
Simulaciones de flujo Alto Arranque Bueno
Observaciones:

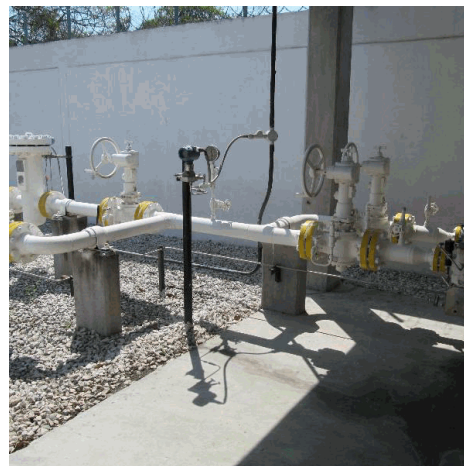
TAG: PRV-02 INTERCONEXION
Modelo: EZR
Condiciones del cuerpo: Orificios Buen estado Resortes Correctos
Desgaste en partes metálicas Ninguno
Condiciones del piloto: Desgaste en partes metálicas Correctos
Resortes Ninguno
Cambio de partes blandas del kit de refacciones: Si
Verificación de: Fugas Sin fugas Sello Sella perfectamente
Punto de ajuste 300 psig
Simulaciones de flujo Alto Arranque Bueno
Observaciones:

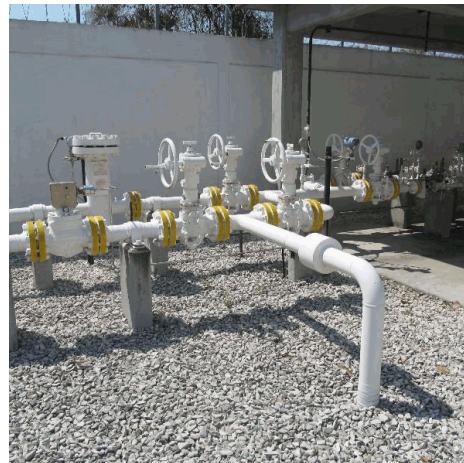
TAG: PRV-03 **INTERCONEXION**

Condiciones del cuerpo:
 Orificios Buen estado Resortes Correctos
 Desgaste en partes metálicas Ninguno

Condiciones del piloto:
 Desgaste en partes metálicas Correctos
 Resortes Ninguno

Verificación de:
 Fugas Sin fugas Sello Sella perfectamente
 Punto de ajuste 480 psig
 Simulaciones de flujo Alto Arranque Bueno

Cambio de partes blandas del kit de refacciones: Si

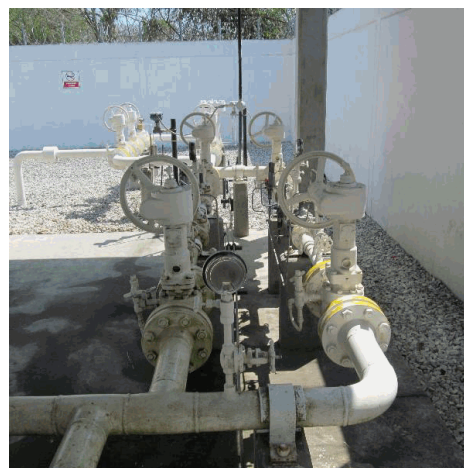
TAG: PRV-04 **INTERCONEXION**

Condiciones del cuerpo:
 Orificios Buen estado Resortes Correctos
 Desgaste en partes metálicas Ninguno

Condiciones del piloto:
 Desgaste en partes metálicas Correctos
 Resortes Ninguno

Verificación de:
 Fugas Sin fugas Sello Sella perfectamente
 Punto de ajuste 280 psig
 Simulaciones de flujo Alto Arranque Bueno

Cambio de partes blandas del kit de refacciones: Si
