REPORTE DE PATRULLAJE DEL GASODUCTO

SISTEMA:	<u>Gas de Atlacomulco, S. A. de C. V.</u>	PERIODO:	<u>Noviembre 2012</u>	REV. 0
LLENADO POR:	<u>Karel Cruz Hernandez</u>	FRECUENCIA:	<u>MENSUAL</u>	RO-002

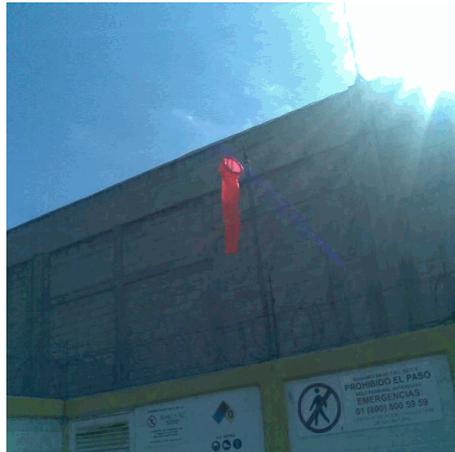
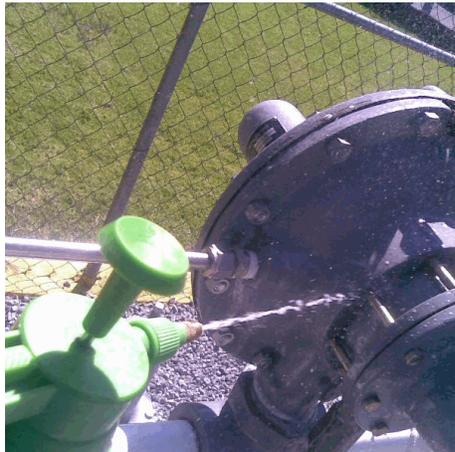
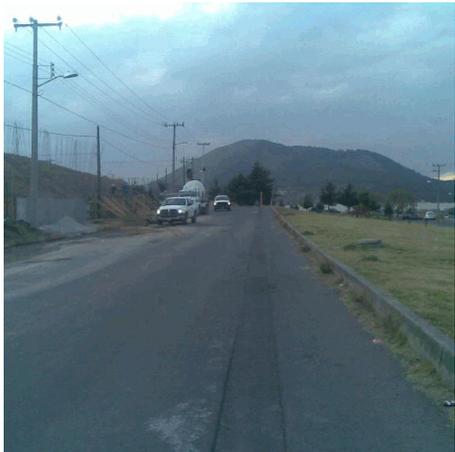
9.- Evidencias:

8.- Comentarios adicionales:
SE CAMBIA EL CONO DE VIENTO Y SE HACE INSPECCION DE FUGAS CON AGUA JABONOSA
