**REPORTE DE PATRULLAJE DEL GASODUCTO**

SISTEMA:	<u>Gas de Atlacomulco, S. A. de C. V.</u>	PERIODO:	<u>Enero 2013</u>	<b>REV. 0</b>
LLENADO POR:	<u>Karel Cruz Hernandez</u>	FRECUENCIA:	<u>MENSUAL</u>	<b>RO-002</b>

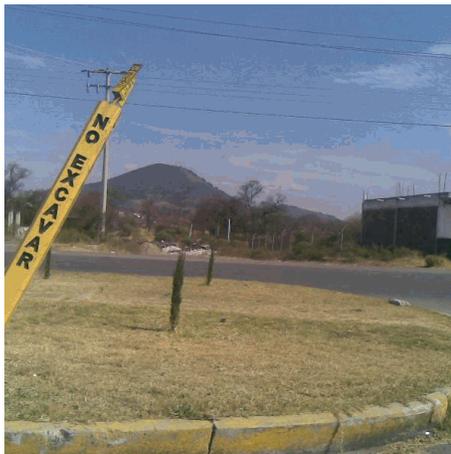
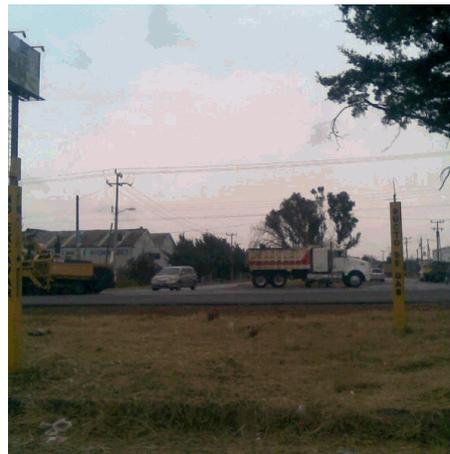
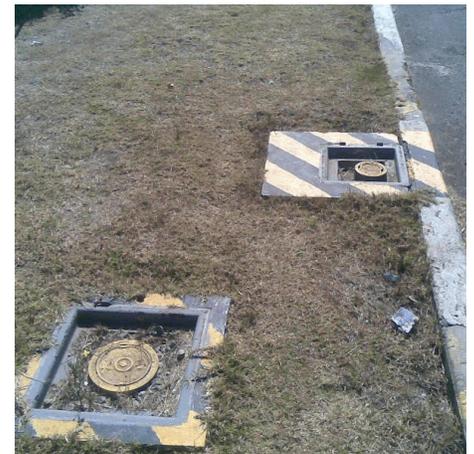
**9.- Evidencias:**

**2.- Estado de registro de válvulas:**  
ENCUENTRA QUE FALTAN TAPAS METALICAS DE 2 BOTAS (ROE

**5.- Asentamientos irregulares o construcciones nuevas:**  
GASOLINERA EN PROXIMIDAD Y UNA NAVE INDUSTRIAL

**8.- Comentarios adicionales:**  
MEJORAMIENTO DE VIALIDAD EN EL KM 0+650 POR APERTURA DE UNA GASOLINERA
