REPORTE DE PATRULLAJE DEL GASODUCTO

SISTEMA:	<u>Gas de Atlatomulco, S. A. de C. V.</u>	PERIODO:	<u>Febrero 2013</u>	REV. 0
LLENADO POR:	<u>Karel Cruz Hernandez</u>	FRECUENCIA:	<u>MENSUAL</u>	RO-002

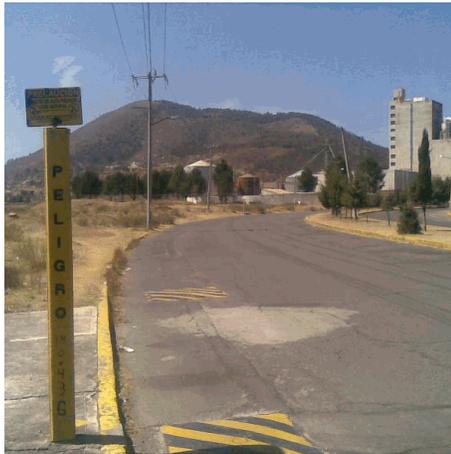
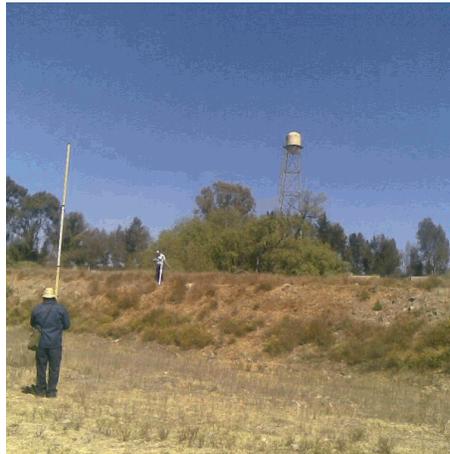
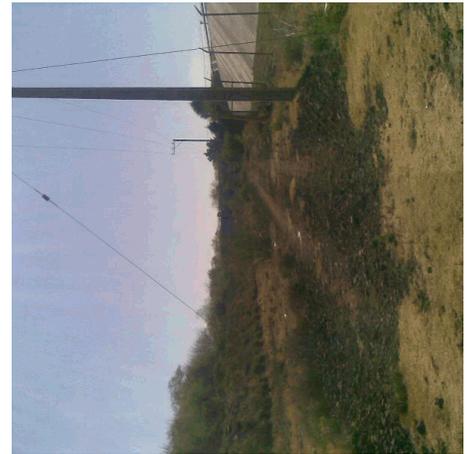
9.- Evidencias:

2.- Estado de registro de válvulas:
ENCUENTRA QUE FALTAN TAPAS METALICAS DE 2 BOTAS (ROE

NO FALTAN POSTES PERO ESTAN DERRIBADOS 3 PIEZAS
TAMBIEN SE ESTA REALIZANDO LA TOPOGRAFIA DEL SISTEMA DE DRENAJE DEL PARQUE INDUSTRIAL YA QUE EL
HAYUNTAMIENTO DE ATLATOMULCO PIENZAN ELEVAR LOS REGISTROS YA QUE EN ESTA PARTE ES DONDE INGRESA
EL AGUA DEL RIO EN LAS INUNDACIONES POR LLUVIAS, Y EN UN PUNTO CRUZA CON NUESTRO DUCTO DE 8"
