REPORTE DE PATRULLAJE DEL GASODUCTO

SISTEMA:	<u>Gas de Atlacomulco, S. A. de C. V.</u>	PERIODO:	<u>Marzo 2013</u>	REV. 0 RO-002
LLENADO POR:	<u>Karel Cruz Hernandez</u>	FRECUENCIA:	<u>MENSUAL</u>

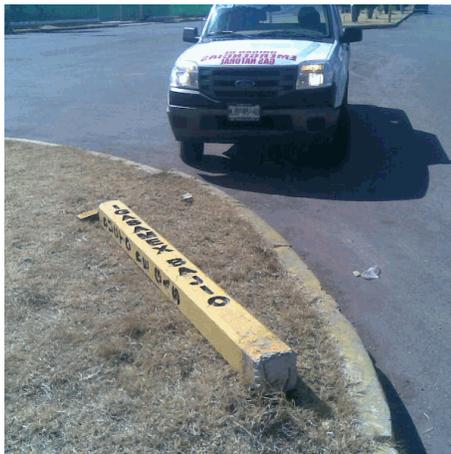
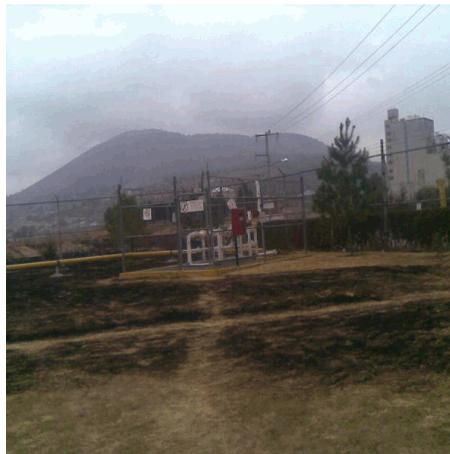
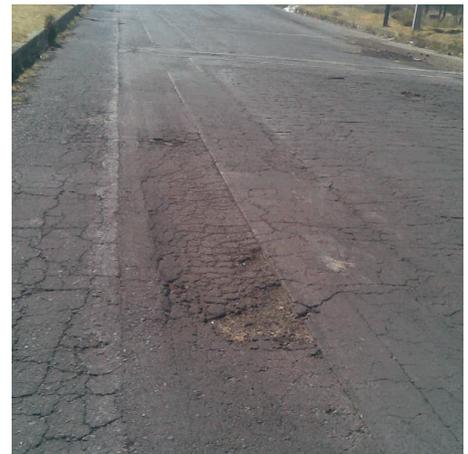
9.- Evidencias:

2.- Estado de registro de válvulas:
ENCUENTRA QUE FALTAN TAPAS METALICAS DE 2 BOTAS (ROE

3.- Señalización del gasoducto
 a) Cantidad de postes faltantes: 1
 b) Cantidad de placas faltantes: 1

SE ENCUENTRAN 1 POSTE DERRIBADO CON FRACTURAS,
SE DETECTAN ALGUNOS BACHES SOBRE LA FRANJA DEL DUCTO
EN EL AREA DONDE SE UBICA LA CASETA DE DART DE MEXICO SE PROPAGO UN INCENDIO EL CUAL FUE
CONTROLADO POR PERSONAL DE LA PLATA NO GNERODANOS EN LA EMR
