REPORTE DE PATRULLAJE DEL GASODUCTO

SISTEMA:	<u>Gas de Atlacomulco, S. A. de C. V.</u>	PERIODO:	<u>Abril 2013</u>	REV. 0
LLENADO POR:	<u>Karel Cruz Hernandez</u>	FRECUENCIA:	<u>MENSUAL</u>	RO-002

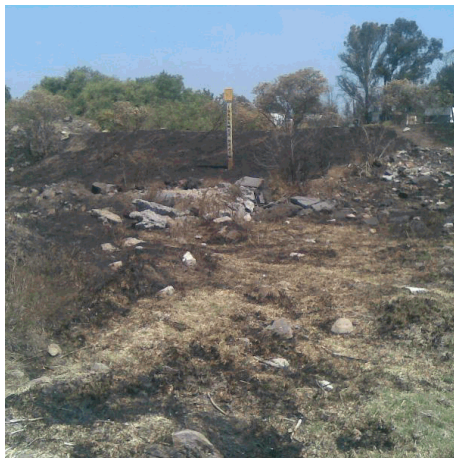
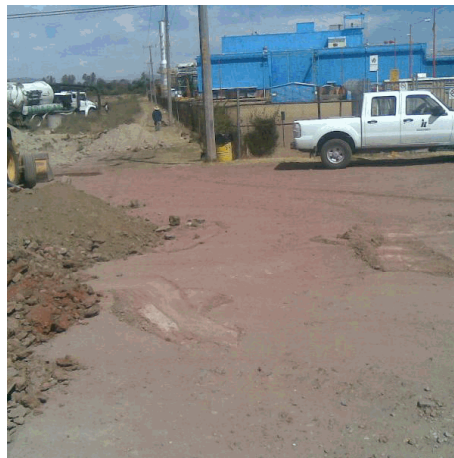
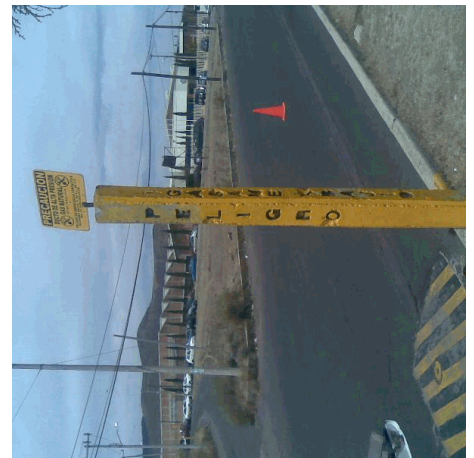
9.- Evidencias:

EXCAVACIONES EN PROXIMIDADES DEL DUCTO FRENTE A LA CASETA DE REICHHOLD POR AGUA Y SANEAMIENTO DE ATLACOMULCO PARA REPARAR LINEA DE DRENAJE DE 40" (8 METROS APROXIMADAMENTE)
EXVAVACION DE POZO PROFUNDO EN PROXIMIDADES DEL DUCTO POR DART DE MÉXICO (APROX. 112 METROS)
QUEMA DE PASTIZAL EN EL BORDO DEL RIO LERMA SOBRE LA FRANJA DEL DUCTO
