**REPORTE DE PATRULLAJE DEL GASODUCTO**

SISTEMA:	<u>Gas de Atlacomulco, S. A. de C. V.</u>	PERIODO:	<u>Mayo 2013</u>	REV. 0
LLENADO POR:	<u>Karel Cruz Hernandez</u>	FRECUENCIA:	<u>MENSUAL</u>	RO-002

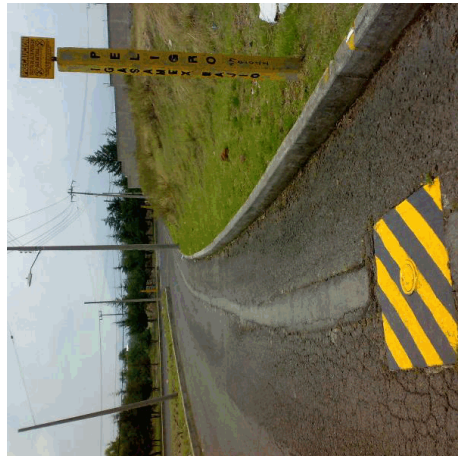
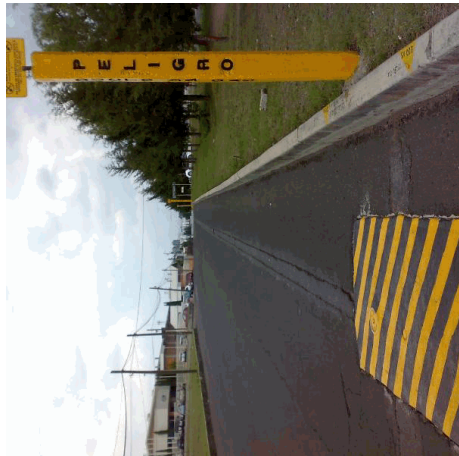
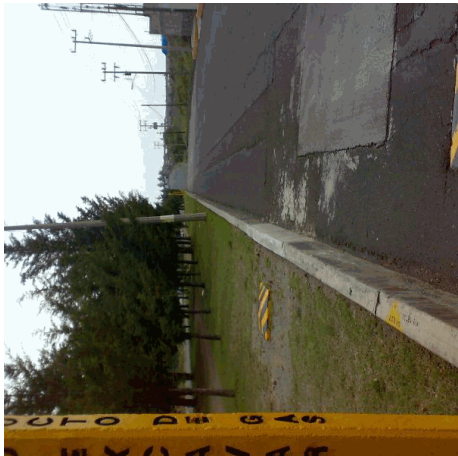
**9.- Evidencias:**

**2.- Estado de registro de válvulas:**  
SE REPARA PINTURA DE LAS BOTAS

a) Cantidad de postes faltantes: 2

**8.- Comentarios adicionales:**  
LOS 2 POSTES FALTANTES FUERON DERRIBADOS POR VEHICULOS PESADOS SE PROGRAMA PARA LEVANTARLOS NUEVAMENTE
