**REPORTE DE PATRULLAJE DEL GASODUCTO**

SISTEMA: Gas de Atlacomulco, S. A. de C. V. PERIODO: Junio 2013 REV. 0  
 LLENADO POR: Karel Cruz Hernandez FRECUENCIA: MENSUAL RO-002

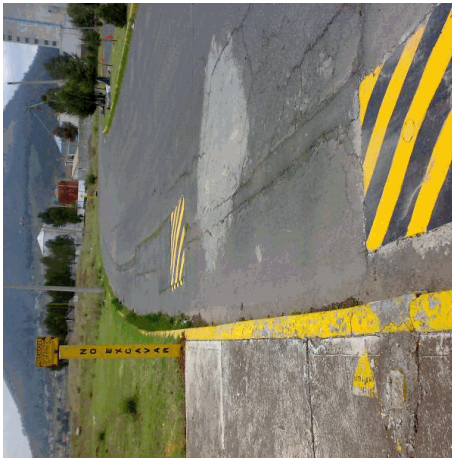
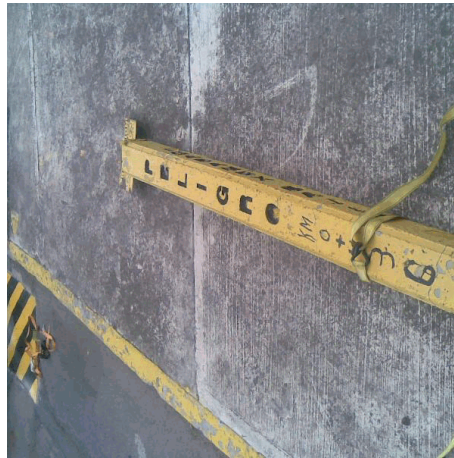
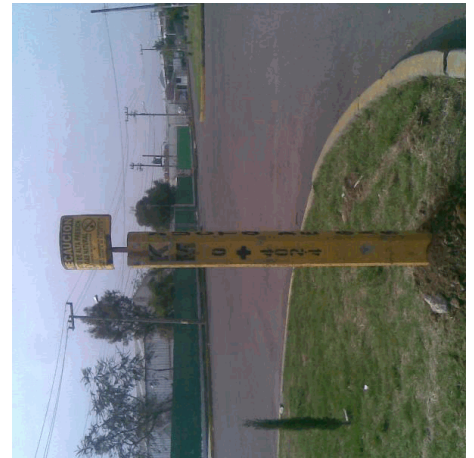
**9.- Evidencias:**

**8.- Comentarios adicionales:**  
SE LEVANTARON 2 POSTES QUE ETABAN DERRIBADOS
