REPORTE DE PATRULLAJE DEL GASODUCTO

SISTEMA:	Gas de Atlacomulco, S. A. de C. V.	PERIODO:	08-Jun-2013 07-Jul-2013	REV. 0
LLENADO POR:	Karel Cruz Hernandez	FRECUENCIA:	MENSUAL	RO-002

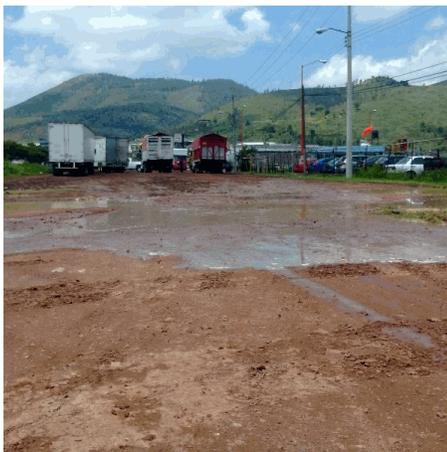
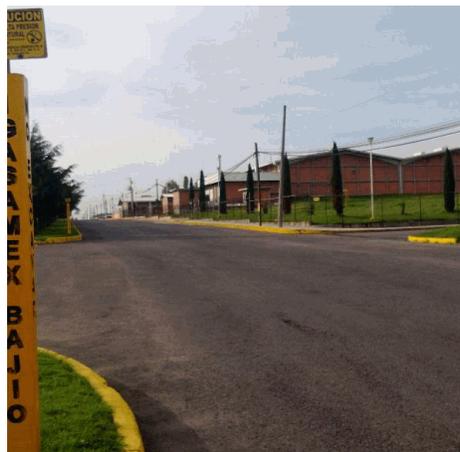
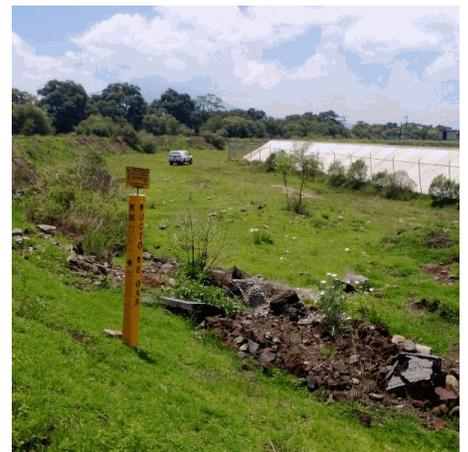
9.- Evidencias:

8.- Comentarios adicionales:
EN EL RAMAL # 4 SE ENCUENTRAN BACHES SOBRE EL DUCTO POR LAS INTENSAS LLUVIAS SE INSPECCIONARA PARA TOMAR MEDIDAS NECESARIAS
