IGASAMEX

REPORTE DE PATRULLAJE DEL GASODUCTO

SISTEMA: Gas de Atlacomulco, S. A. de C. V. PERIODO: 08-Jul-2013 07-Aug-2013 **REV. 0**
 LLENADO POR: Karel Cruz Hernandez FRECUENCIA: MENSUAL **RO-002**

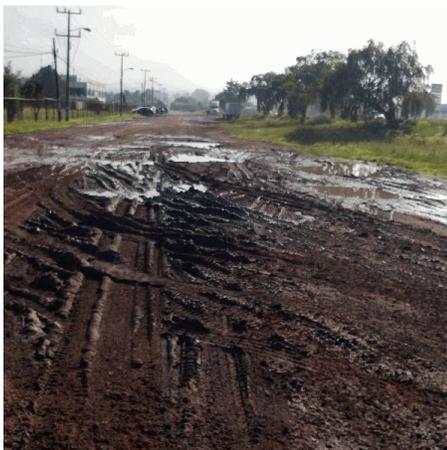
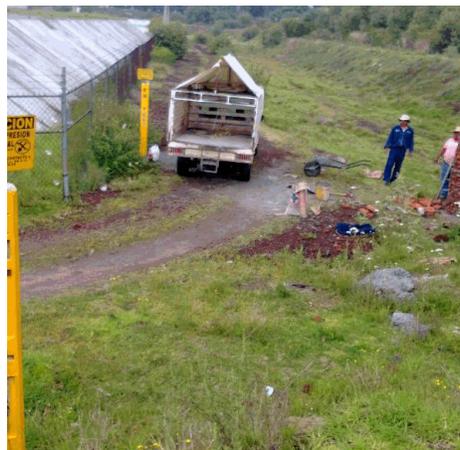
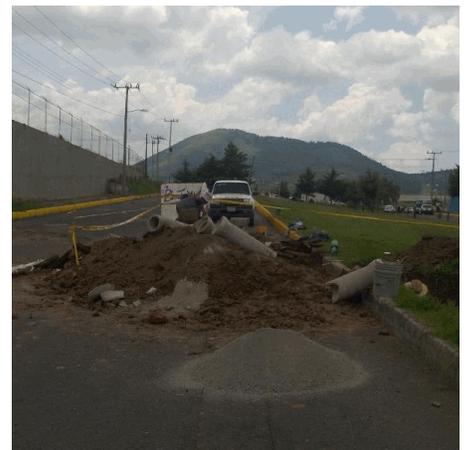
9.- Evidencias:

ELEVACION DE JARROS DE ALCANTARILLADO
 AUN COSTADO DEL RIO LERMA JUNTO A

CRUCE DE DESCARGA PLUVIAL DE LA PLANTA
 DE MORGAN RAMAL 5 Km 0+190

EL CRUZAMINETO DE LA DESCARGA PLUVIAL SE EFECTUO DE ACUERDO A LOS PROCEDIMIENTOS DE
 IGASAMEX, DONDE EL CONTRATISTA ODAPAS DE ATLACOMULCO PRESENTO SU POLIZA DE DAÑOS A
 TERCEROS Y UN PLANO DEL TRABAJO PREVIO A TODA ACTIVIDAD, SUPERVISADO EN TODO MOMENTO
 POR PERSONAL DE IGASAMEX

EN EL RAMAL 4 FRNTE A REICHHOLD SE PRESENTAN MUCHOS BACHES POR LAS LLUVIAS DE UNA
