REPORTE DE PATRULLAJE DEL GASODUCTO

SISTEMA:	Gas de Atlacomulco, S. A. de C. V.	PERIODO:	08-Aug-2013 07-Sep-2013	REV. 0
LLENADO POR:	Karel Cruz Hernandez	FRECUENCIA:	MENSUAL	RO-002

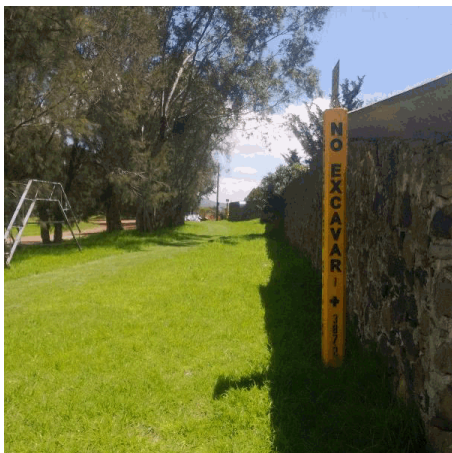
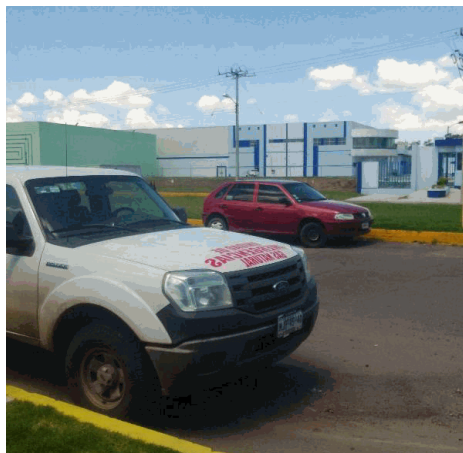
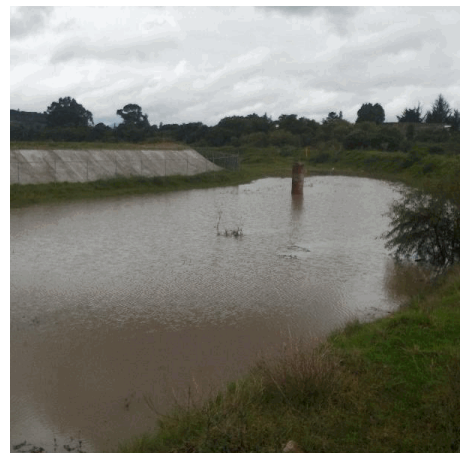
9.- Evidencias:

8.- Comentarios adicionales:
RECORRIDOS A PIE SOBRE LA FRANJA, INUNDADO EN LA PARTE DE LA RIVERA DEL RIO LERMA POR ABUNDANTE LLUVIA
