REPORTE DE PATRULLAJE DEL GASODUCTO

SISTEMA: Gas de Atlacomulco, S. A. de C. V. PERIODO: 08-Sep-2013 07-Oct-2013 **REV. 0**
 LLENADO POR: Karel Cruz Hernandez FRECUENCIA: MENSUAL **RO-002**

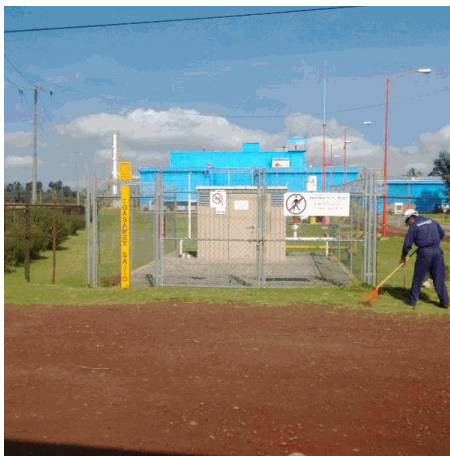
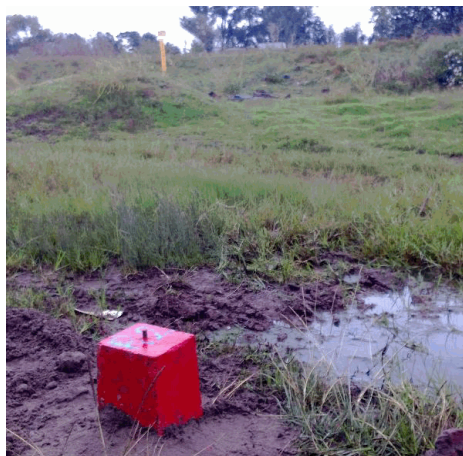
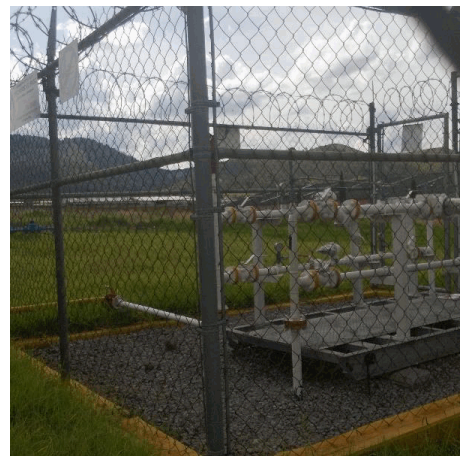
9.- Evidencias:

8.- Comentarios adicionales:
CONAGUA VERIFICA NIVELES DE LOS BORDOS DEL RIO LERMA
