IGASAMEX

REPORTE DE PATRULLAJE DEL GASODUCTO

SISTEMA:	Gas de Atlacomulco, S. A. de C. V.	PERIODO:	08-Oct-2013 07-Nov-2013	REV. 0
LLENADO POR:	Karel Cruz Hernandez	FRECUENCIA:	MENSUAL	RO-002

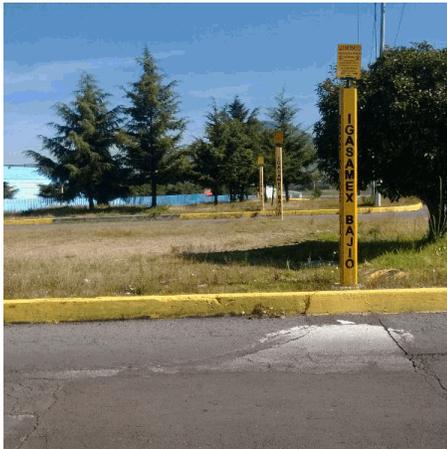
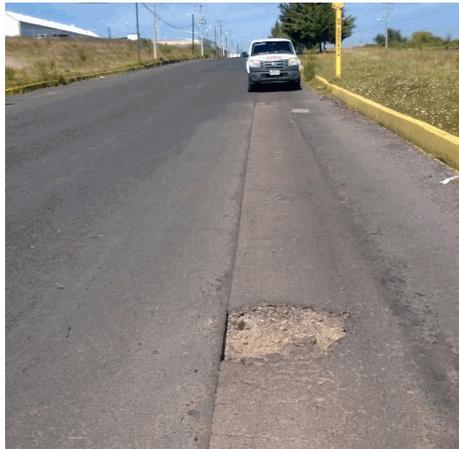
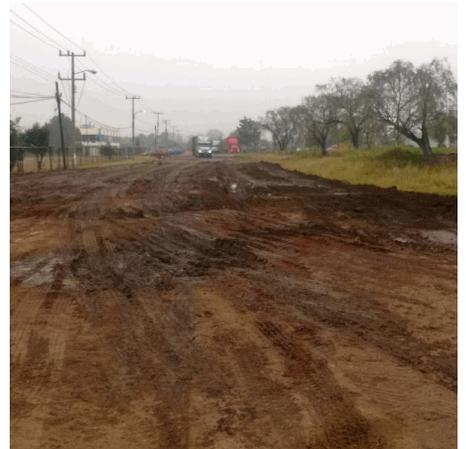
9.- Evidencias:

6.- Numero de cruzamientos o excavaciones:
CONAGUA REALIZA EXCABACIONES EN EL BORDO DEL RIO

8.- Comentarios adicionales:
FRENTE A REICHHOLD SE REALIZA REVESTIMIENTO DE LA TERRACERIA
