IGASAMEX

REPORTE DE PATRULLAJE DEL GASODUCTO

SISTEMA:	Gas de Atlacomulco, S. A. de C. V.	PERIODO:	08-Nov-2013 07-Dec-2013	REV. 0
LLENADO POR:	Karel Cruz Hernandez	FRECUENCIA:	MENSUAL	RO-002

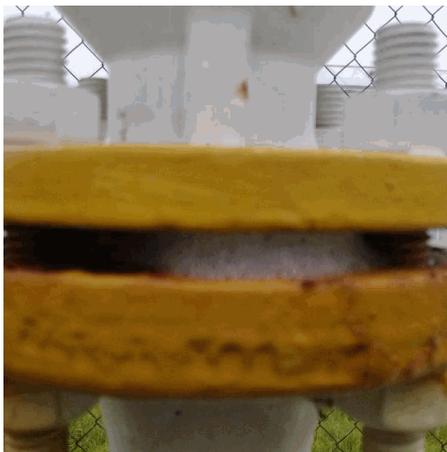
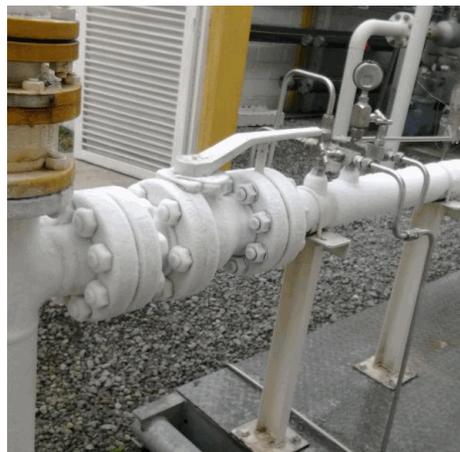
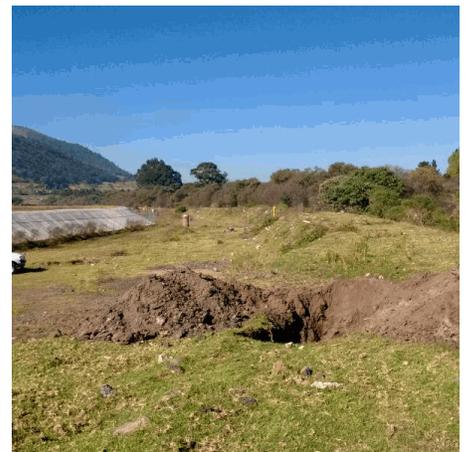
9.- Evidencias:

5.- Asentamientos irregulares o construcciones nuevas:
DUCTO DE AGUA POTABLE EN PLANTA DE DART
CERCAS DE LA CASETA DE MEDICION (6)

6.- Numero de cruzamientos o excavaciones:
EXCAVACIONES EN EL BORDO DEL RIO LERMA
POR CONAGUA (40 METROS)

CONGELAMIENTO EN LA INTERCONEXION POR BAJAS TEMPERATURAS
