**REPORTE DE PATRULLAJE DEL GASODUCTO**

SISTEMA:	Gas de Atlacomulco, S. A. de C. V.	PERIODO:	08-Jan-2014 07-Feb-2014	<b>REV. 0</b>
LLENADO POR:	Karel Cruz Hernandez	FRECUENCIA:	MENSUAL	<b>RO-002</b>

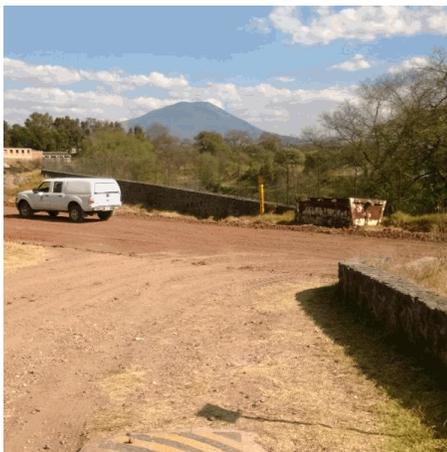
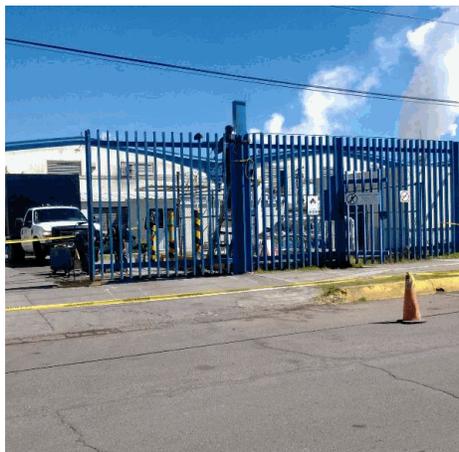
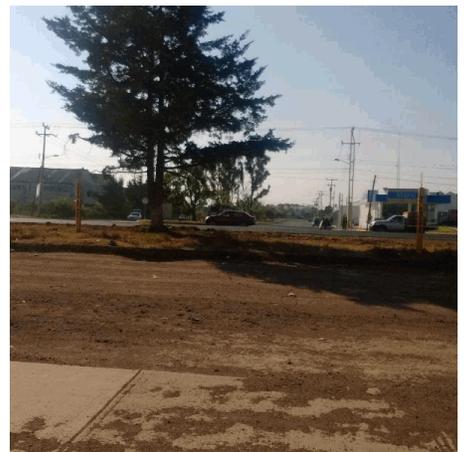
**9.- Evidencias:**

**2.- Estado de registro de válvulas:**  
BOTAS DE VALVULAS NECESITAN PINTURA

a) Cantidad de postes faltantes: 1

**8.- Comentarios adicionales:**  
INSPECCION DE FUGAS CON AGUA JABONOSA
