REPORTE DE PATRULLAJE DEL GASODUCTO

SISTEMA:	Gas de Atlacomulco, S. A. de C. V.	PERIODO:	08-Mar-2014 07-Apr-2014	REV. 0
LLENADO POR:	Karel Cruz Hernandez	FRECUENCIA:	MENSUAL	RO-002

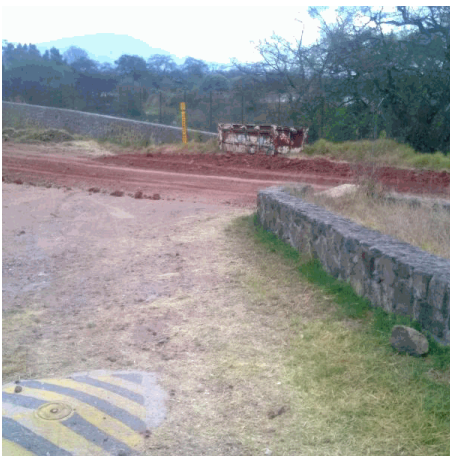
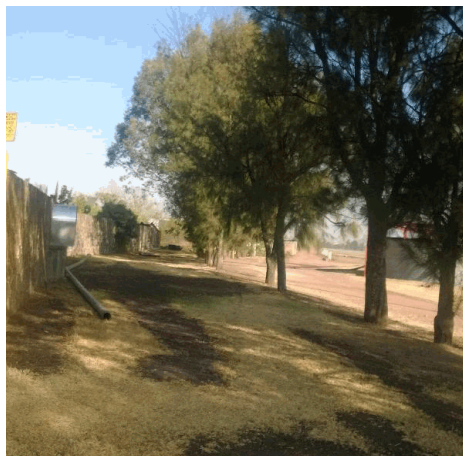
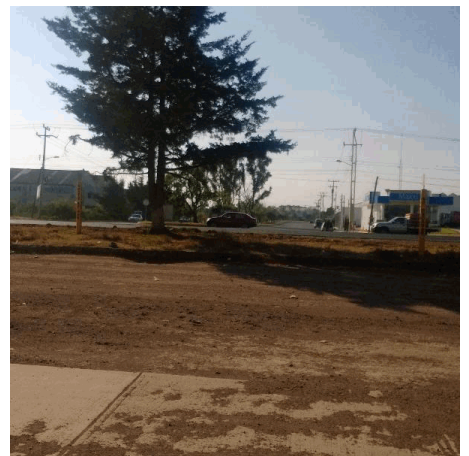
9.- Evidencias:

8.- Comentarios adicionales:
INSPECCION DE FUGAS CON AGUA JABONOSA A CONEXIONES ROSCADAS Y BRIDADAS
RECORRIDO A PIE SOBRE LA FRANJA DE ALOJAMIENTO

6.- Numero de cruzamientos o excavaciones:
NIVELACIÓN DE CAMINO TERRACERIA EN LA QUERENCIA
