REPORTE DE PATRULLAJE DEL GASODUCTO

SISTEMA:	Gas de Atlacomulco, S. A. de C. V.	PERIODO:	08-Apr-2014 07-May-2014	REV. 0
LLENADO POR:	Karel Cruz Hernandez	FRECUENCIA:	MENSUAL	RO-002

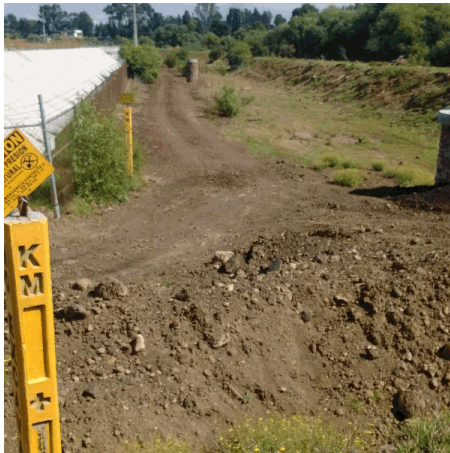
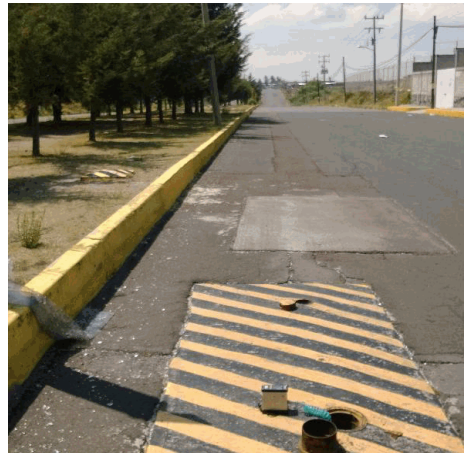
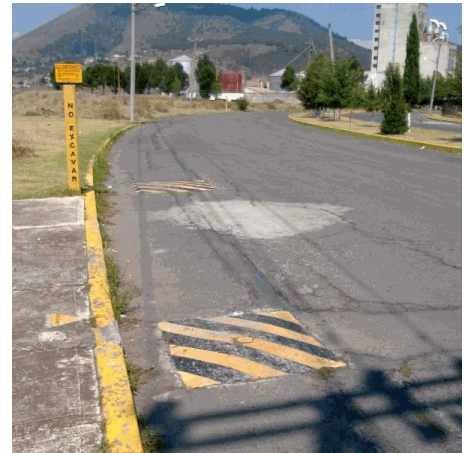
9.- Evidencias:

2.- Estado de registro de válvulas:
BOTAS DE VALVULAS NECESITAN PINTURA

a) Cantidad de postes faltantes: 1

5.- Asentamientos irregulares o construcciones nuevas:
DOMO EN SILOS DE AGUA QUERENCIA
