**REPORTE DE PATRULLAJE DEL GASODUCTO**

SISTEMA: Gas de Atlacomulco, S. A. de C. V. PERIODO: 08-May-2014 07-Jun-2014 **REV. 0**  
 LLENADO POR: Karel Cruz Hernandez FRECUENCIA: MENSUAL **RO-002**

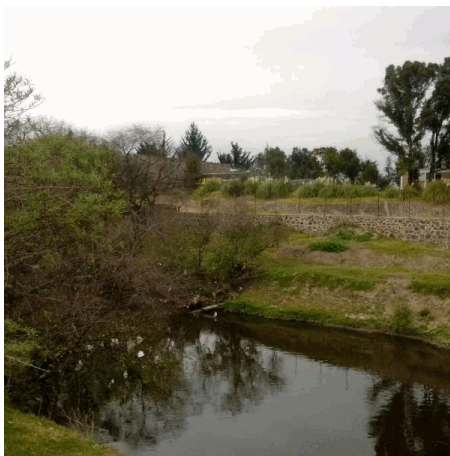
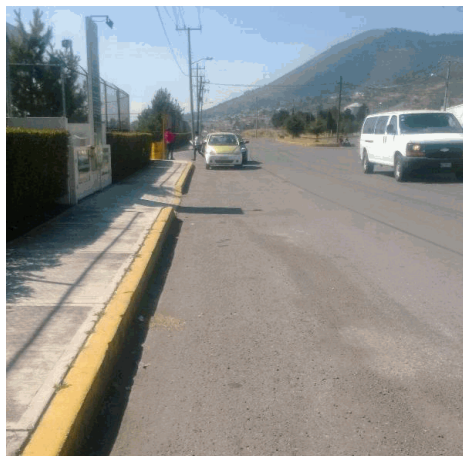
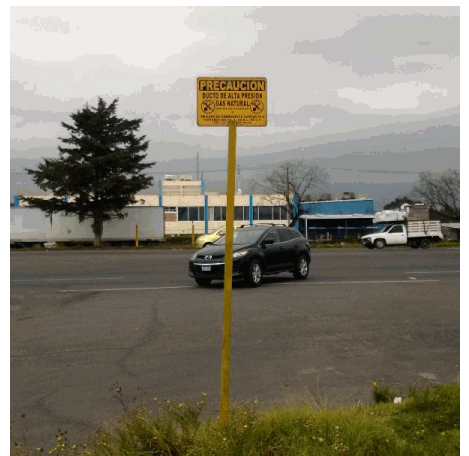
**9.- Evidencias:**

**8.- Comentarios adicionales:**  
RECORRIDOS A PIE SOBRE LA FRANJA DE ALOJAMIENTO DEL DUCTO
